Obrazový atlas poškození skleněných deskových negativů

MgA. Štěpánka Borýsková

Národní archiv, Praha

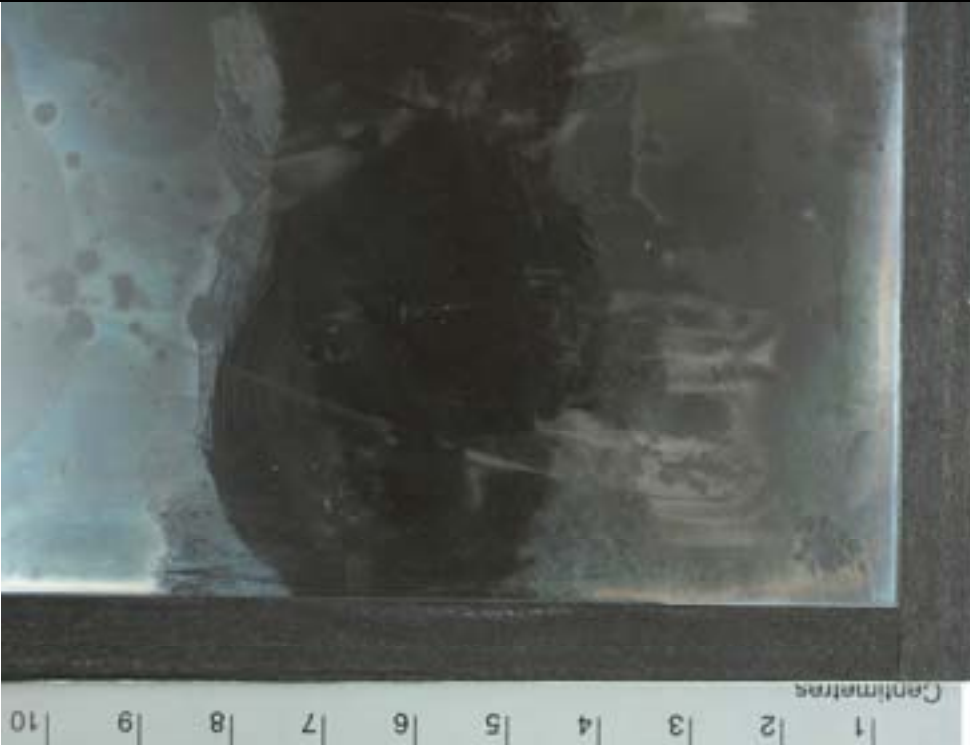
Název poškození: oxidačně-redukční proces stříbra	Číslo protokolu: 0001
Charakter poškození: chemické poškození	Místo poškození: citlivá vrstva
Popis poškození: citlivá vrstva ovlivněna působením vnějších vlivů (podmínky uložení), matoleinem, papírovým oblepem a použitým lepidlem. Na povrchu vznikly stříbrné plošky, které dále mění svůj charakter. Pro svůj vzhled se také nazývá – stříbrná zrcátka.

Snímek v odraženém světle: citlivá vrstva s různou úrovní postupu oxidačně-redukčního procesu degradace stříbra.; patrná aplikace matoleinu; krycí papírový oblep.

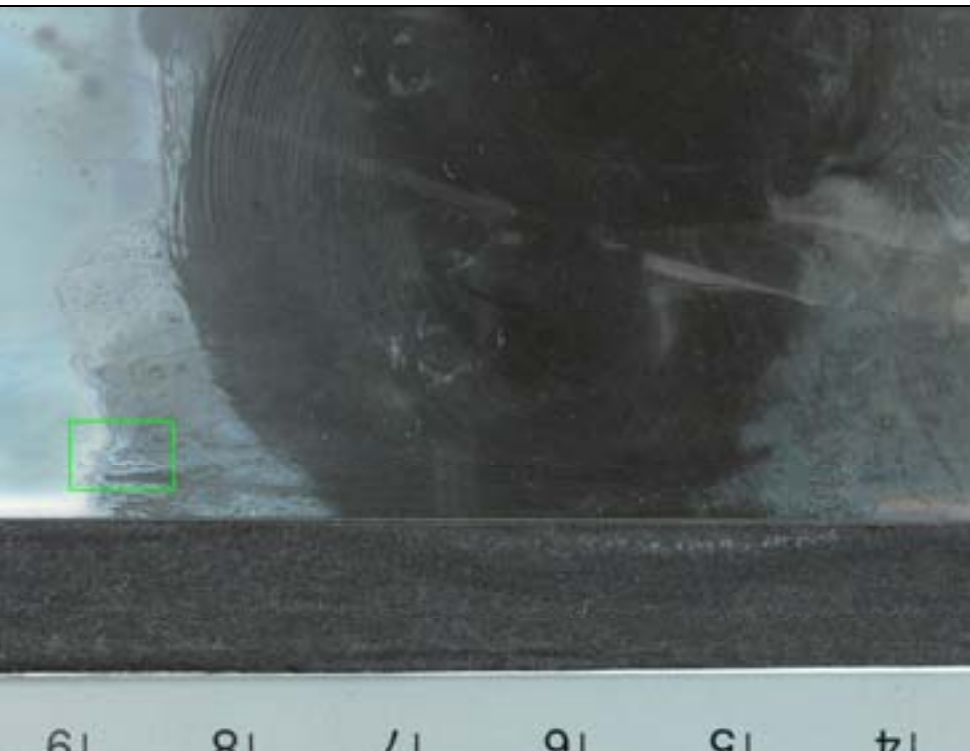
Snímek v odraženém světle, detail poškození: viditelná aplikace matoleinu prstem; retuš uhlovou tužkou; „stříbrné zrcátko“ v různých intenzitách a různých barevných tónech.

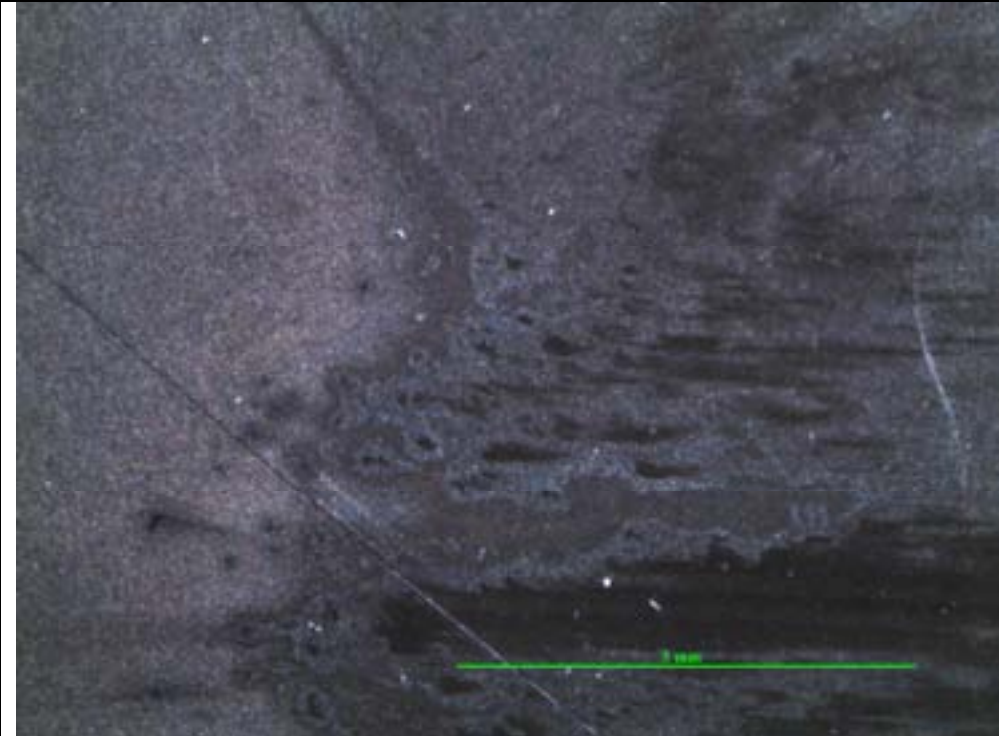
<p>Mikroskopický snímek v odraženém světle: v místech aplikace matoleinu je povrch hladký a lesklý bez stříbrných zrcátek, v místech absence matoleinu jsou viditelná stříbrná zrcátka.</p>

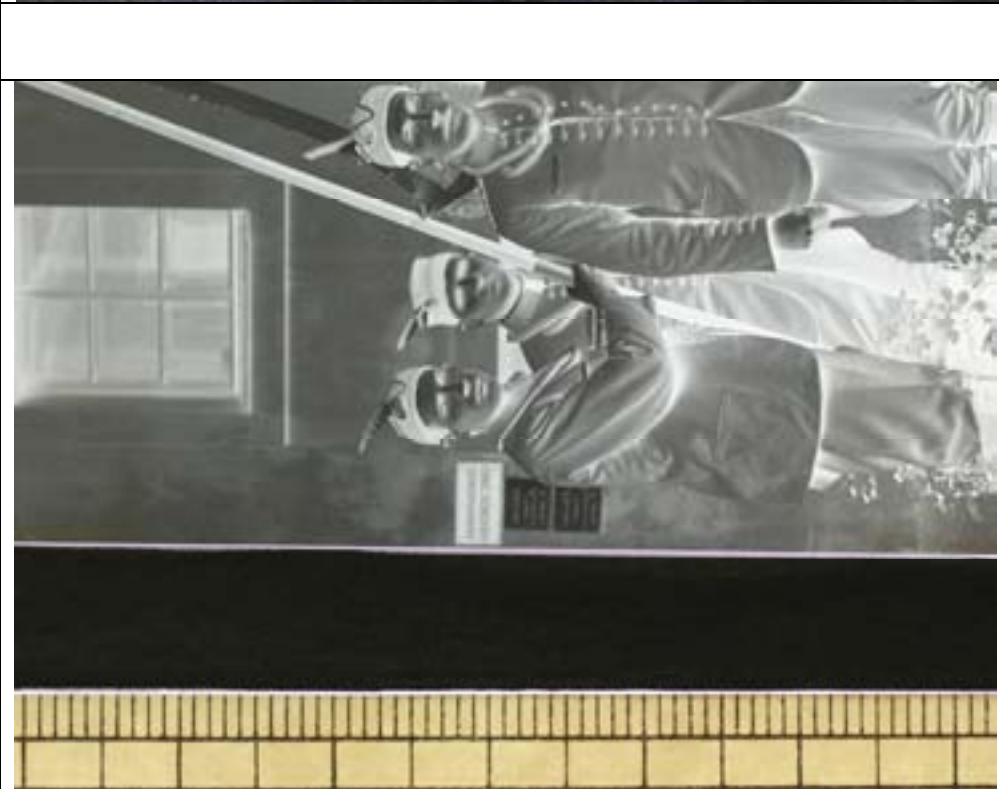
<p>Snímek v procházejícím světle, detail poškození: v místech degradace mírná změna barevnosti obrazu, lehké zbarvení do hněda.</p>

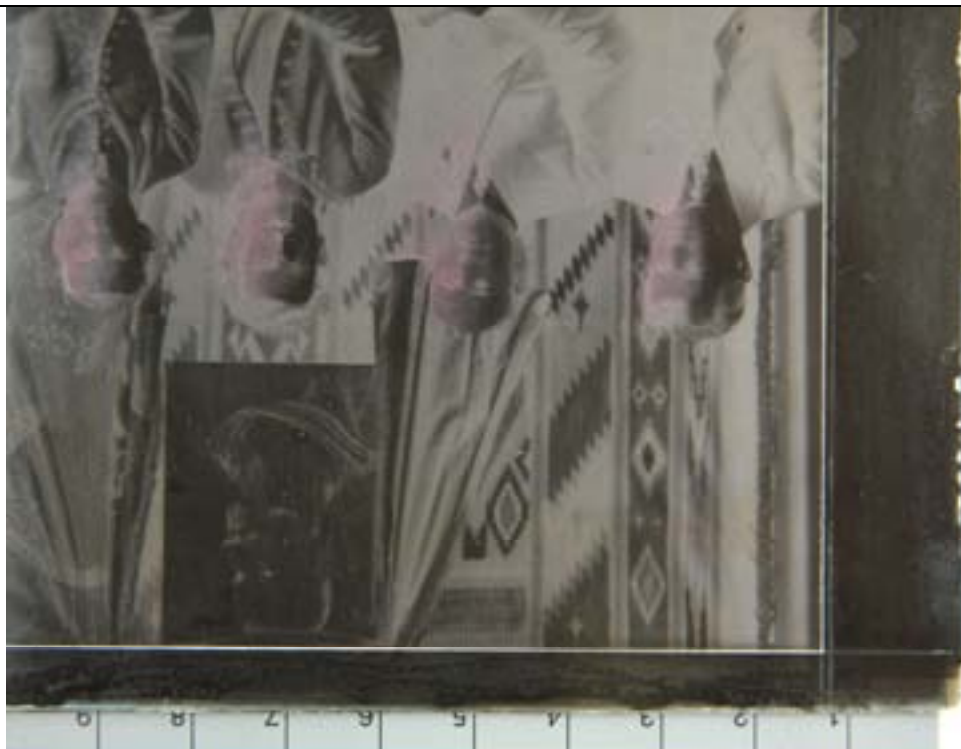
Popis poškození: lokálně aplikovaná lazurová pigmentová retušovací barva na skleněné podložce poškozená kontaktem s abrazivními materiály, narušení pouze retušovací barvy.

Snímek v odraženém světle: v tomto typu osvětlení není poškození patrné.

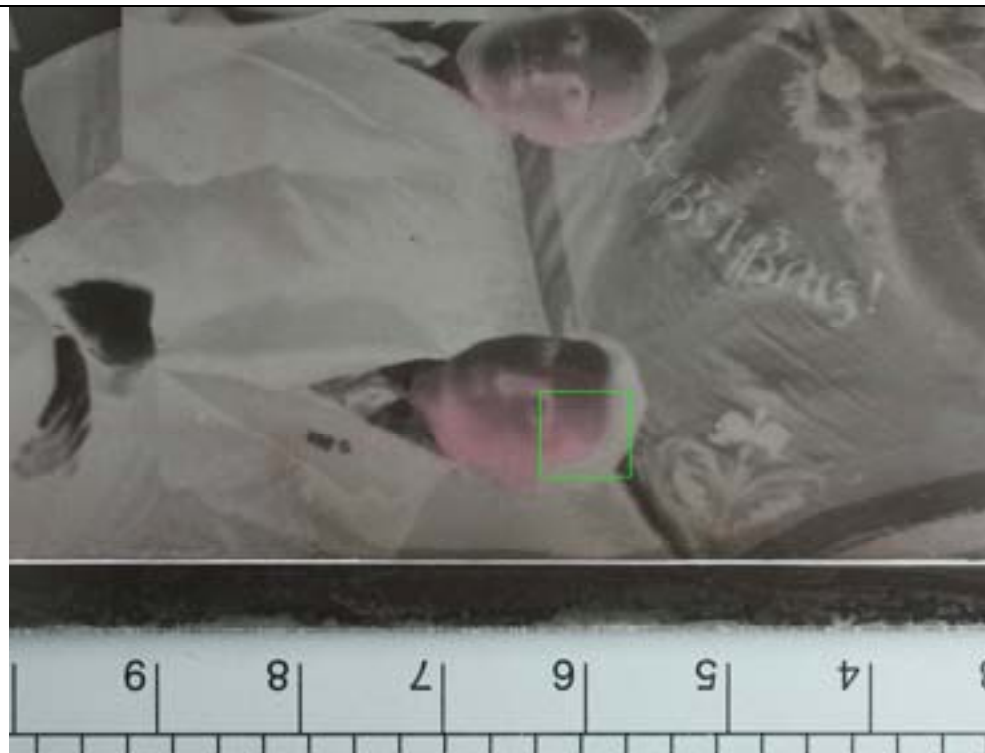
Snímek v odraženém světle, detail poškození: viditelné mírné stopy poškrábání retušovací barvy.

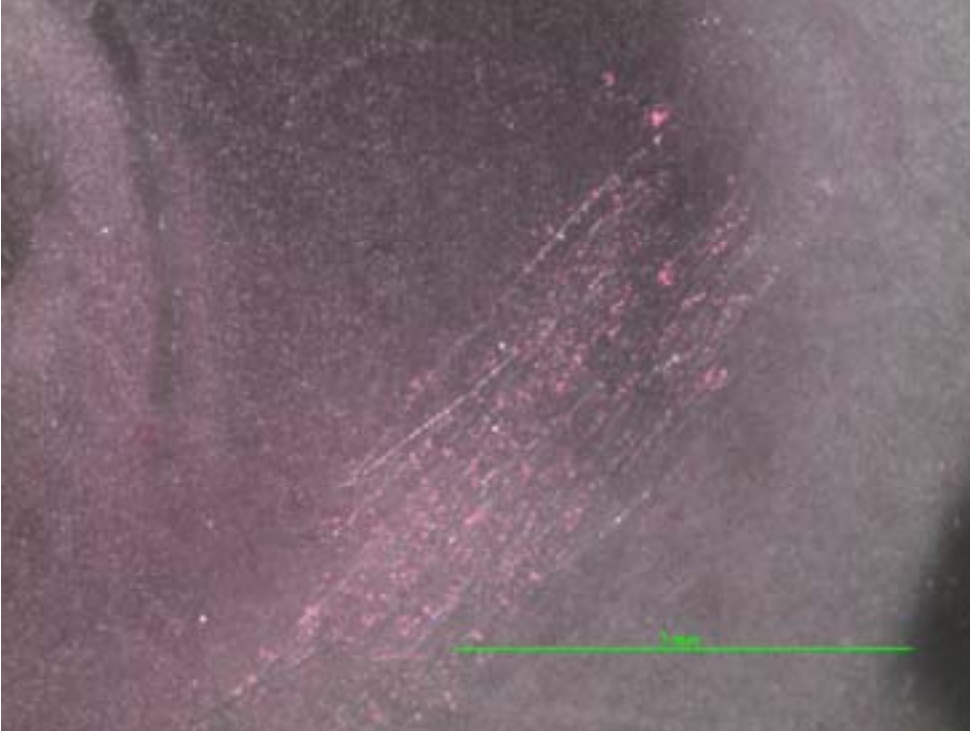
<p>Mikroskopický snímek v odraženém světle: při zvětšení jsou viditelné shluky odřené retušovací barvy, vrypy jsou zvýrazněny typem osvětlení – zdůrazněna hloubka vrypů.</p>

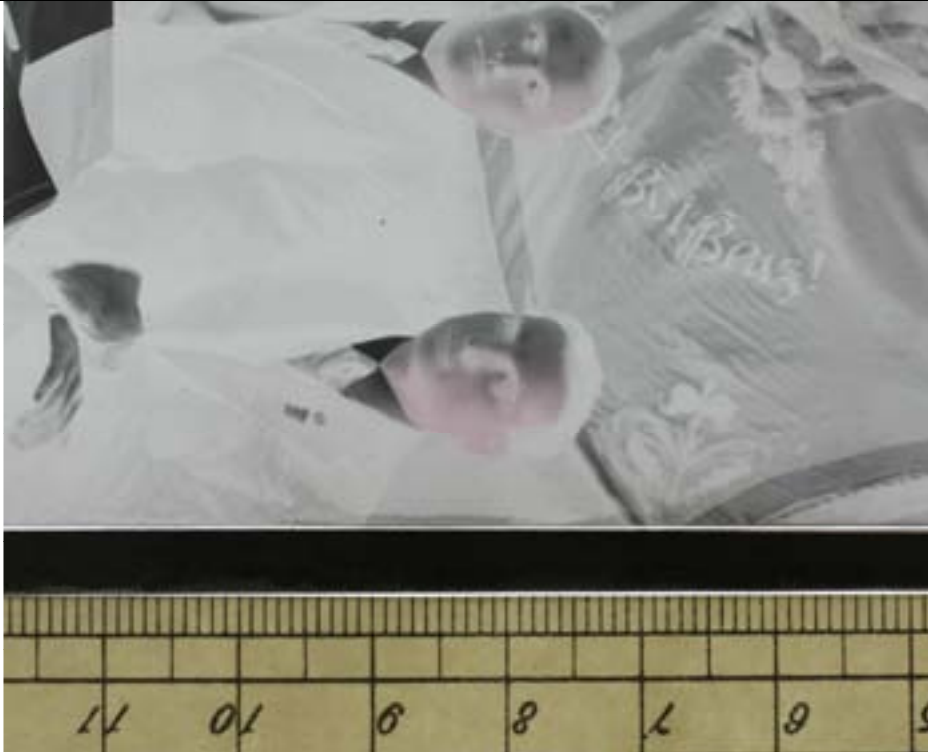
<p>Snímek v procházejícím světle, detail poškození: poškrábání retušovací barvy není v tomto typu osvětlení patrné.</p>

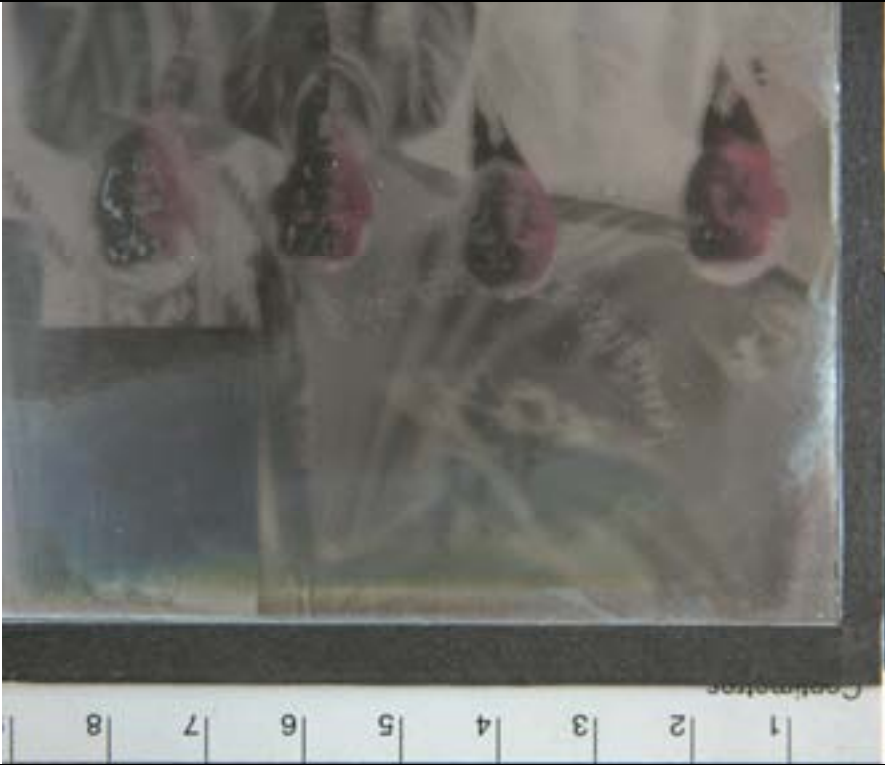
Název poškození: oxidačně-redukční proces stříbra	Číslo protokolu: 0003
Charakter poškození: chemické poškození	Místo poškození: citlivá vrstva
Popis poškození: citlivá vrstva ovlivněna působením vnějších vlivů (podmínky uložení), papírovým oblepem a použitým lepidlem. Na povrchu vznikly stříbrné plošky, které dále mění svůj charakter. Pro svůj vzhled se také nazývá – stříbrná zrcátka.

Snímek v odraženém světle: citlivá vrstva s různou úrovní postupu oxidačně-redukčního procesu degradace stříbra.; krycí papírový oblep.
 	Snímek v odraženém světle, detail poškození: „stříbrné zrcátko“ v různých intenzitách a různých barevných tónech, papírový oblep a viditelné zbytky lepidla.

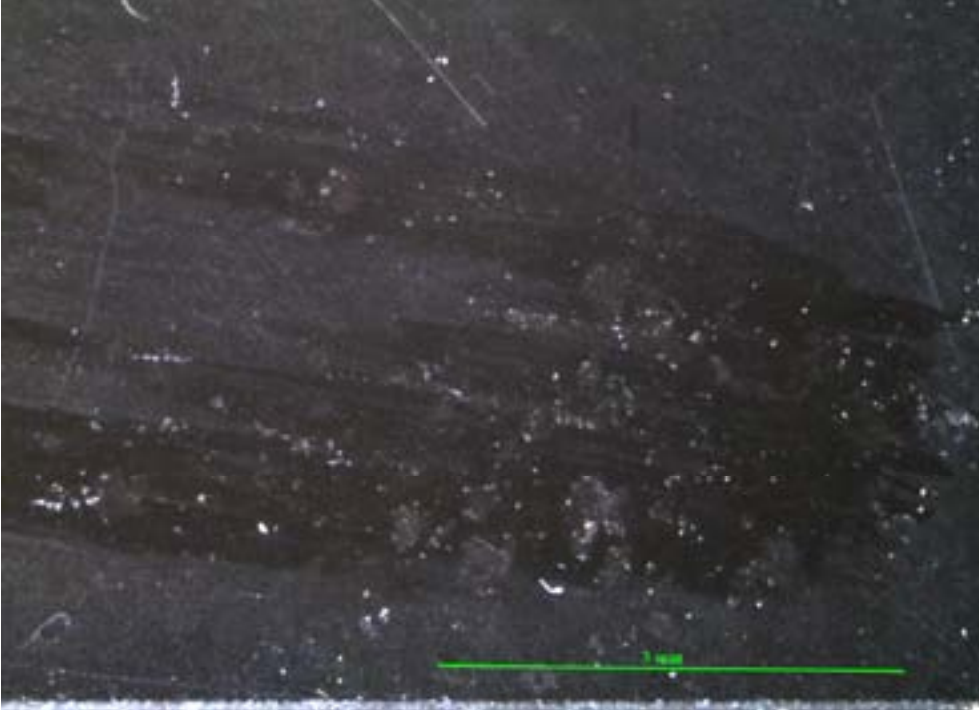
<p>Název poškození: znečištění - skvrna</p>	<p>Číslo protokolu: 0004</p>
<p>Charakter poškození: chemické poškození</p>	<p>Místo poškození: citlivá vrstva</p>
<p>Popis poškození: znečištění na povrchu citlivé vrstvy, ke kterému došlo pravděpodobně při nalepení papírového oblepu.</p>

<p>Mikroskopický snímek v odraženém světle: vídělná změna struktury povrchu v místě skvrny.</p>

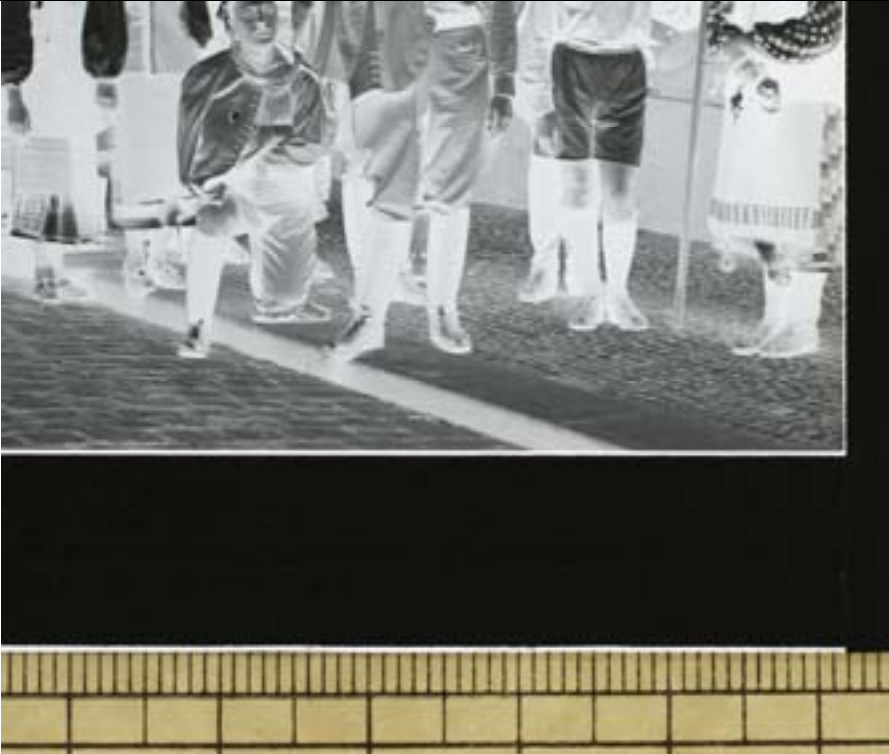
<p>Snímek v procházejícím světle, detail poškození: v tomto typu osvětlení je skvrna téměř neznatelná.</p>

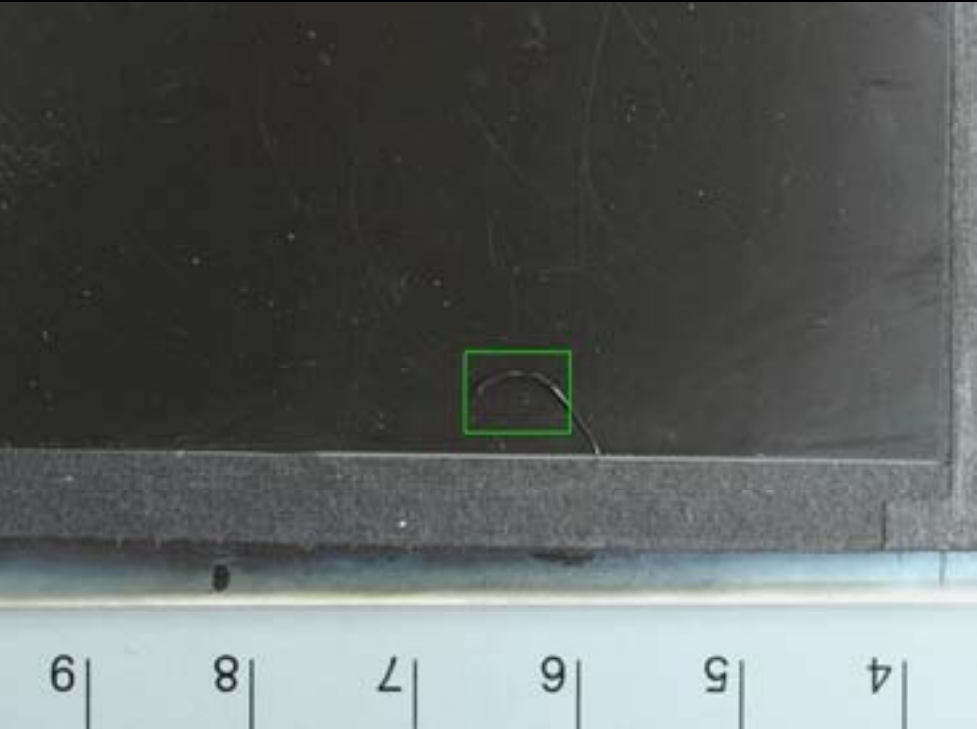
<p>Snímek v odraženém světle, detail poškození: část fragmentu je volně na vrstvě a část je přilepena papírovým oblepem.</p>

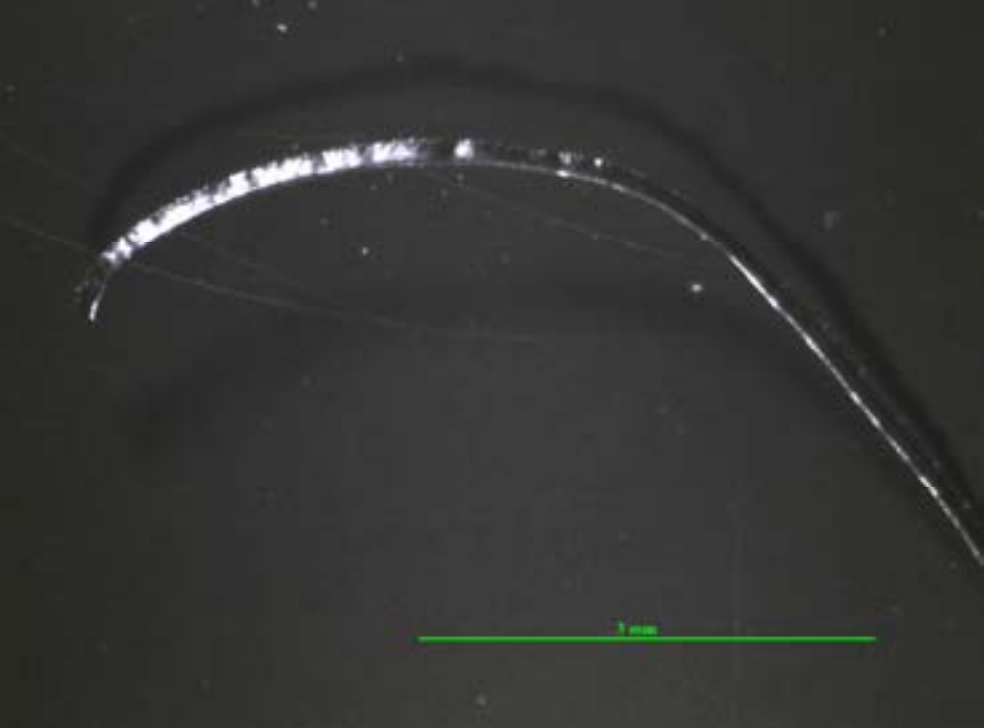
<p>Mikroskopický snímek v odraženém světle: v tomto typu osvětlení je patrné, že fragment je volně nad citlivou vrstvou.</p>

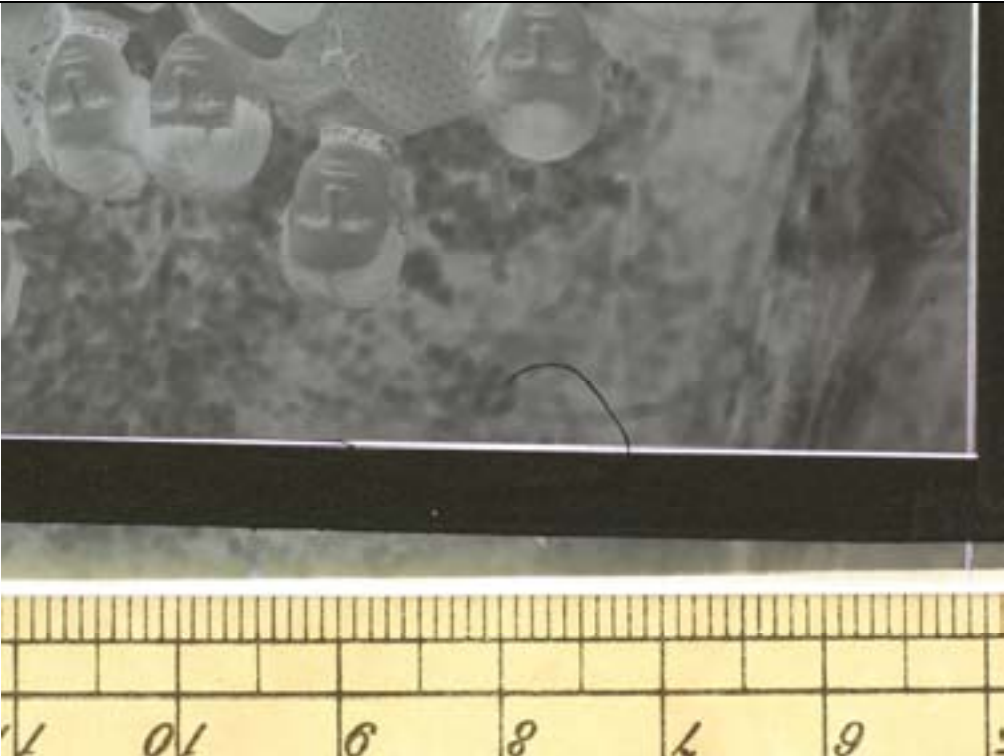
<p>Snímek v procházejícím světle, detail poškození: fragment je viditelný a ovlivňuje obraz, fragment pochází pravděpodobně z vyryté ohraničující linky.</p>

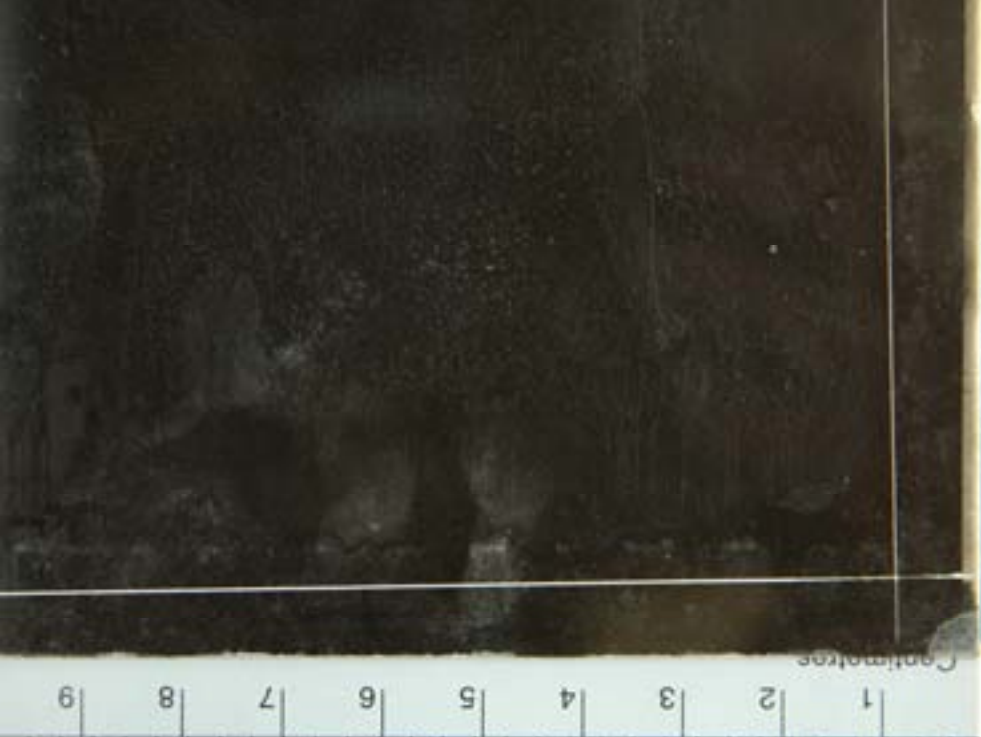
<p>Název poškození: plíseň</p>	<p>Číslo protokolu: 0006</p>
<p>Charakter poškození: biologické poškození</p>	<p>Místo poškození: sklo</p>
<p>Popis poškození: plísňové mycelium (splet' vláken) rostou na povrchovém znečištění, otiscích prstů a dalších nečistotách.</p>

<p>A dark, textured surface of mold is shown against a black background. A white ruler is visible at the bottom, with markings from 1 to 9. The mold appears as a dense, fibrous network.</p>	<p>Snímek v odraženém světle, fotografováno ze strany skla: viditelné bílé nestejněměrné skvrny.</p>

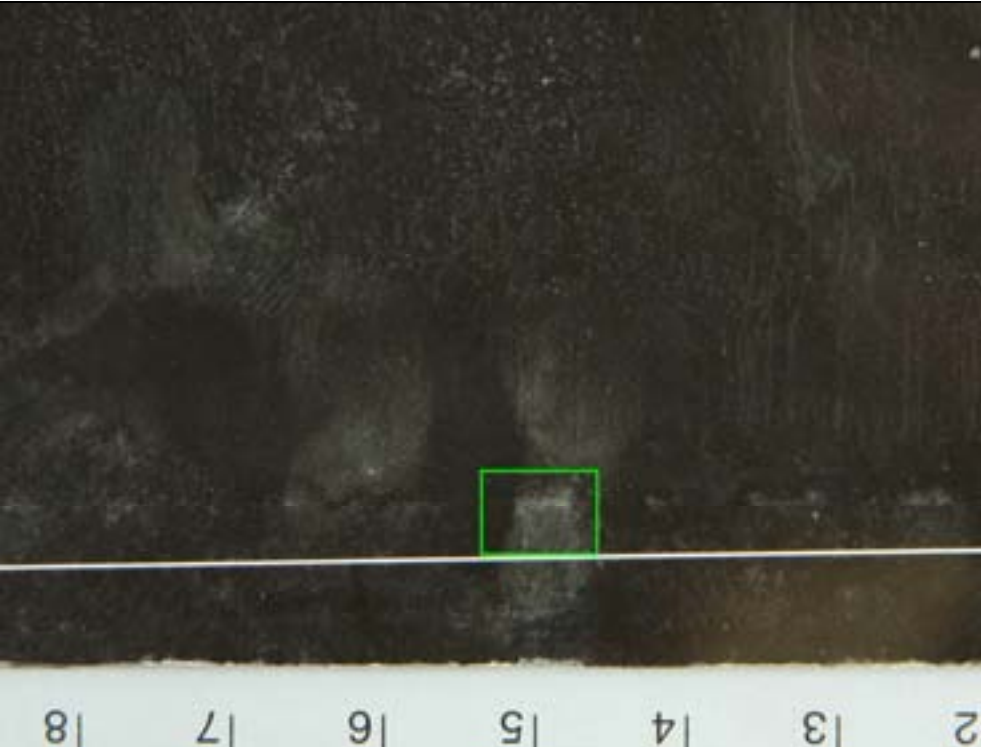
<p>A detailed view of the mold surface. A white ruler is at the bottom, with markings from 2 to 8. A small green square highlights a specific area of the mold's structure.</p>	<p>Snímek v odraženém světle, detail poškození, fotografováno ze strany skla: plísňový nárůst je viditelný na místech otisků prstů.</p>

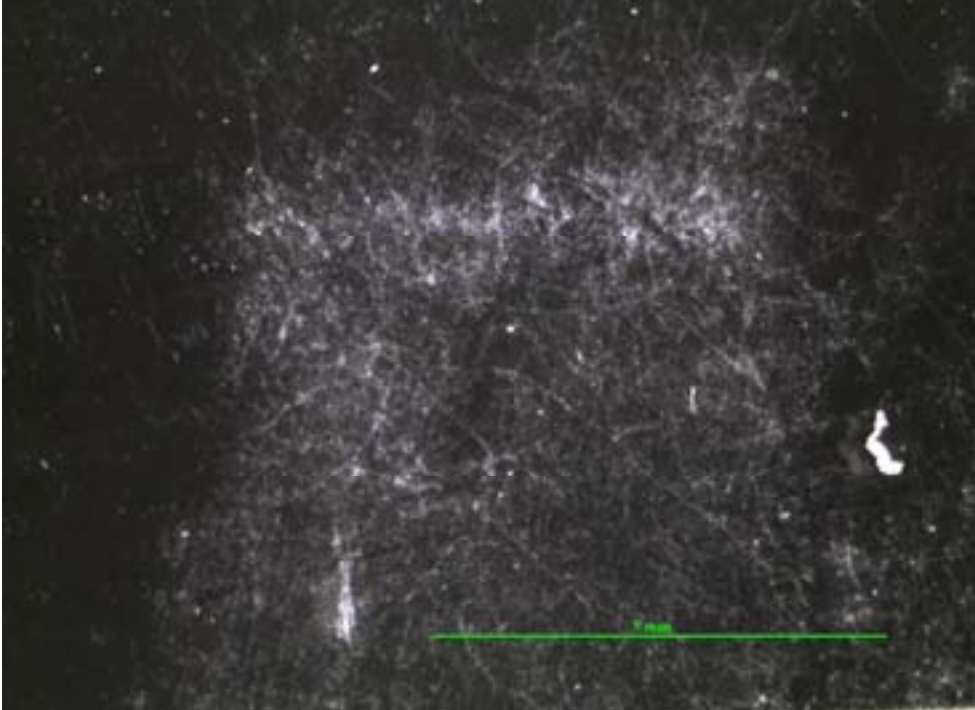
<p>Mikroskopický snímek v odraženém světle, fotografováno ze strany skla: viditelné hyfy (vlákna) a kulovité útvary plísňového původu.</p>

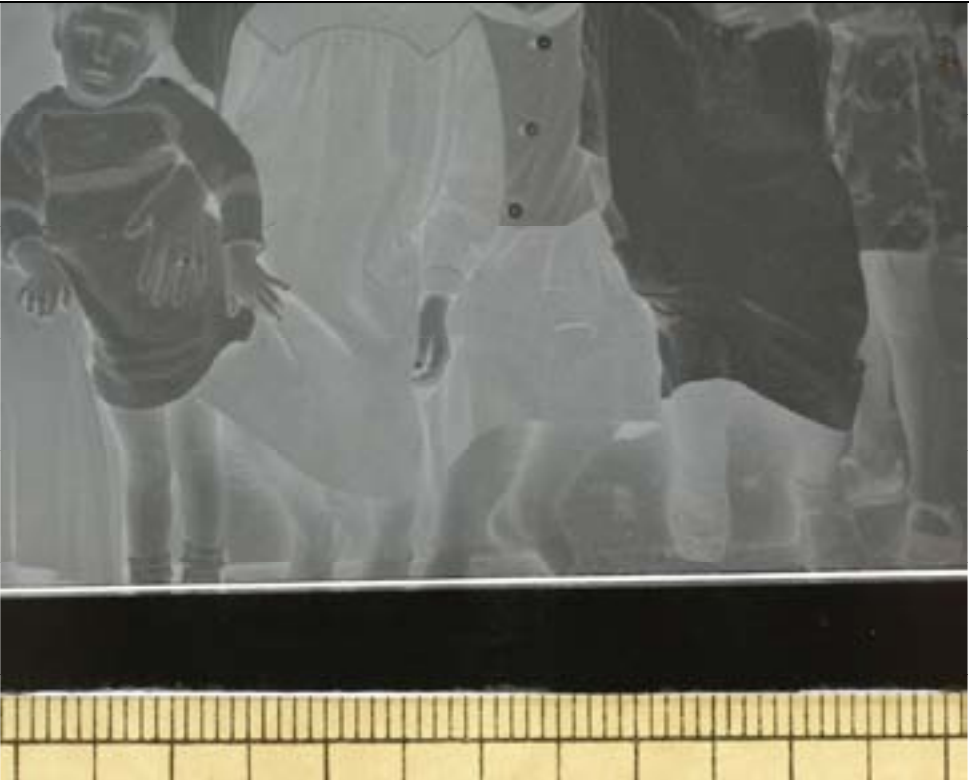
<p>Snímek v procházejícím světle, detail poškození, f fotografováno ze strany skla: obraz není viditelně tímto poškozením ovlivněn.</p>

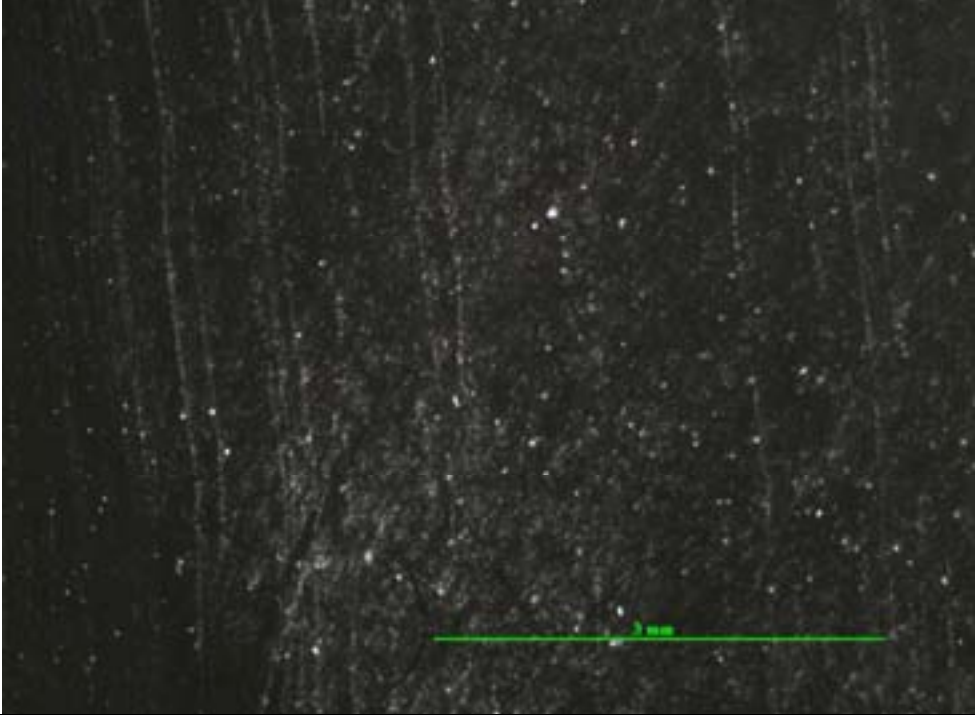
Název poškození: koroze skla	Číslo protokolu: 0007
Charakter poškození: chemické poškození	Místo poškození: sklo
Popis poškození: koroze skleněné podložky jsou krystalické korozní produkty – drobné bělavé skvrny až plošky, místy linie ve směru výroby skla. K poškození skla – korozi, dochází většinou v alkalickém prostředí (pH > 9) v kombinaci s vysokou vlhkostí.

Mikroskopický snímek v odraženém světle, fotografováno ze strany skla: viditelné znaky koroze skla, bělavé skvrny a plošky, bělavé linie ve směru výroby skla.

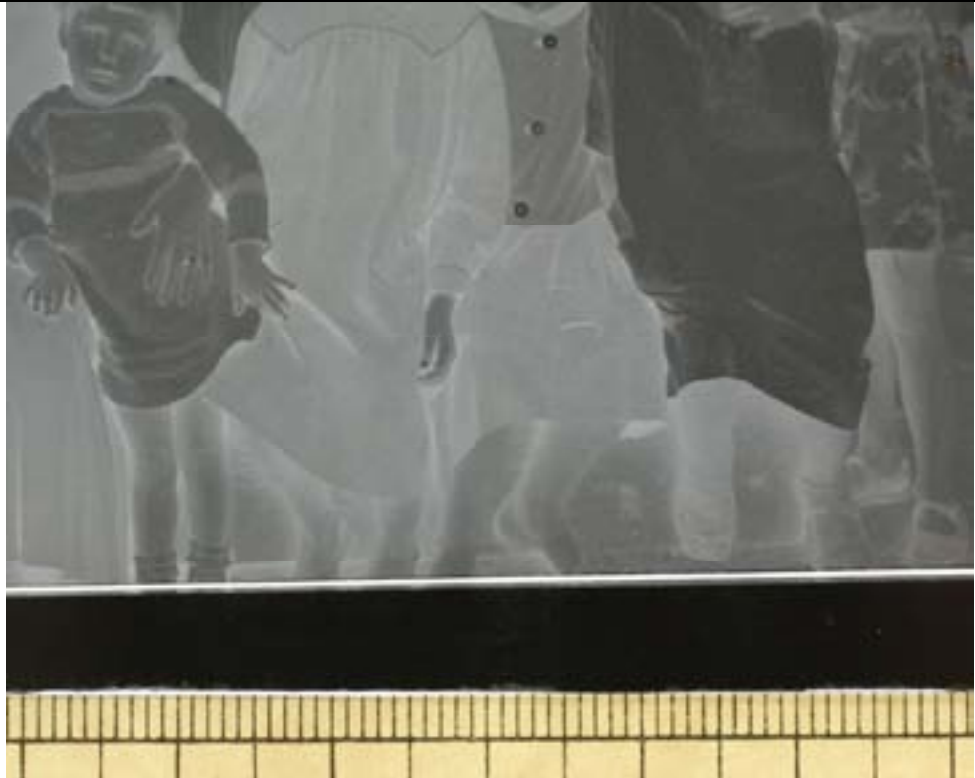
Snímek v procházejícím světle, fotografováno ze strany skla: tento obraz není viditelně tímto poškozením ovlivněn.

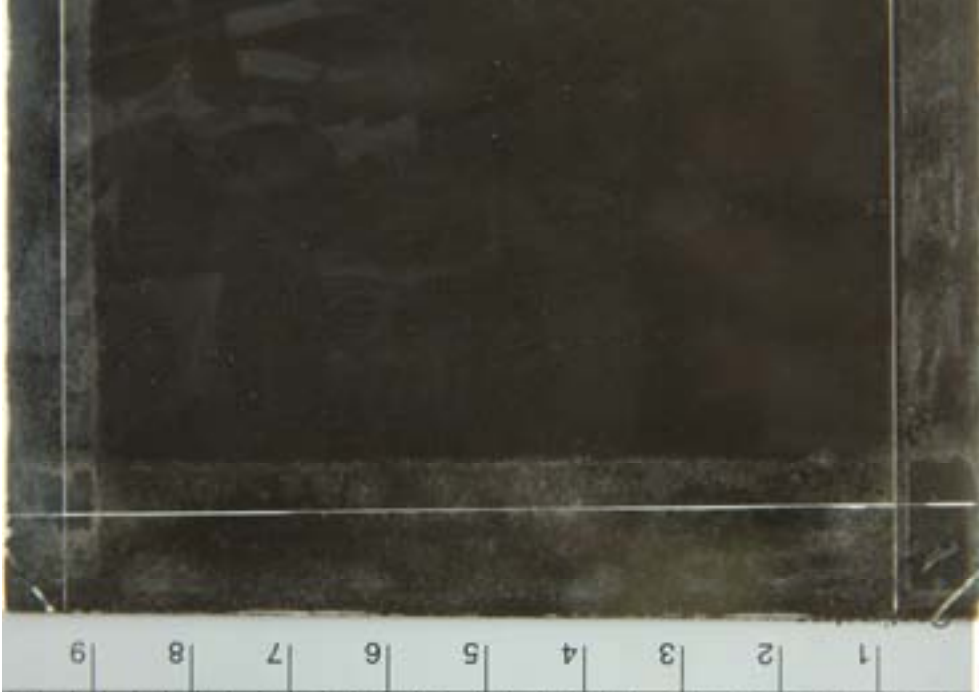
<p>Název poškození: plíseň</p>	<p>Číslo protokolu: 0008</p>
<p>Charakter poškození: biologické poškození</p>	<p>Místo poškození: sklo</p>
<p>Popis poškození: plísňové mycelium (spleť vláken) rostou na povrchovém znečištění, v místech kde nebyl negativ překryt dalším negativem.</p>

<p>Snímek v odraženém světle, fotografováno ze strany skla: viditelné naředlé nestejněměrné skvrny v místech povrchového znečištění.</p>

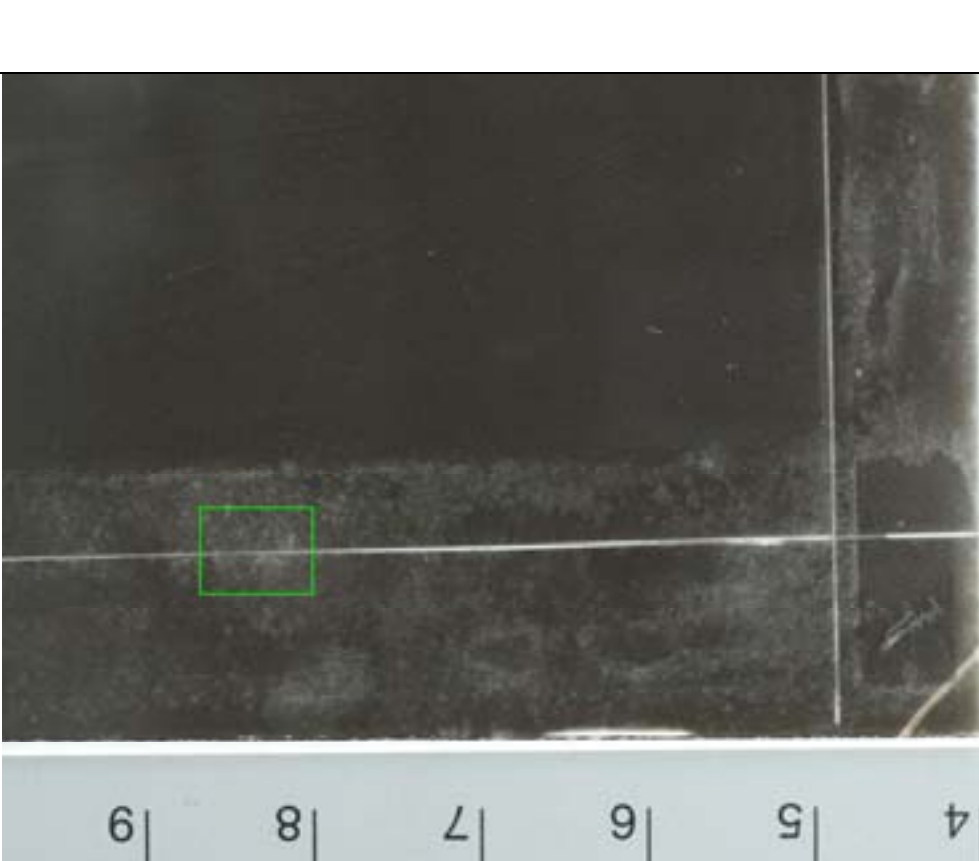
<p>Snímek v odraženém světle, detail poškození, fotografováno ze strany skla: plísňový nárůst je viditelný na místech znečištění v okrajích negativu.</p>

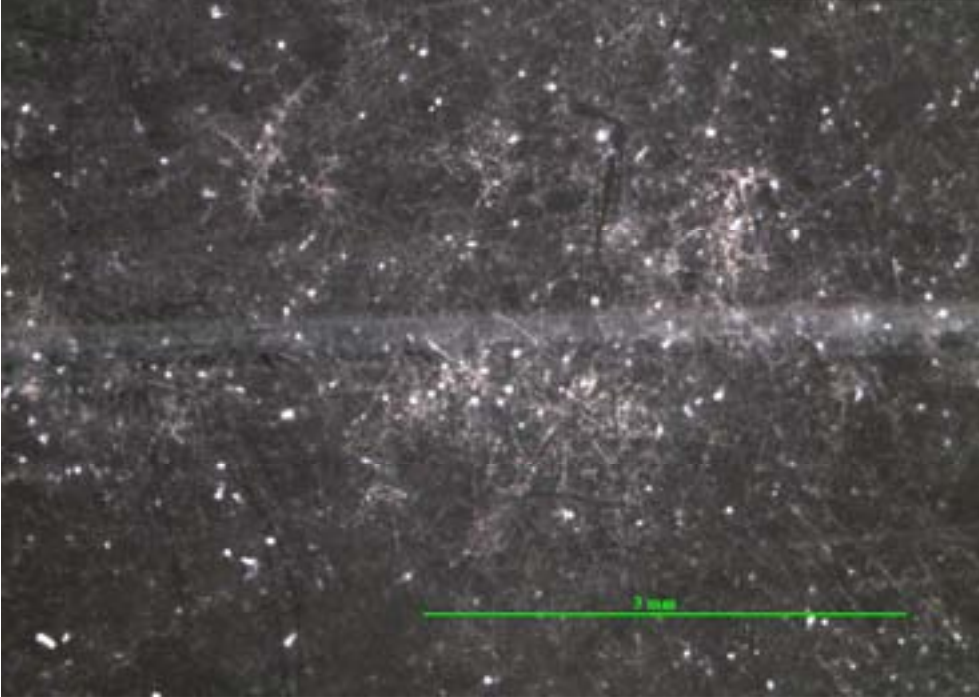
<p>Mikroskopický snímek v odraženém světle, fotografováno ze strany skla: viditelné hyfy (vlákna) a kulovité útvary plísňového původu lehce našedlé barvy.</p>

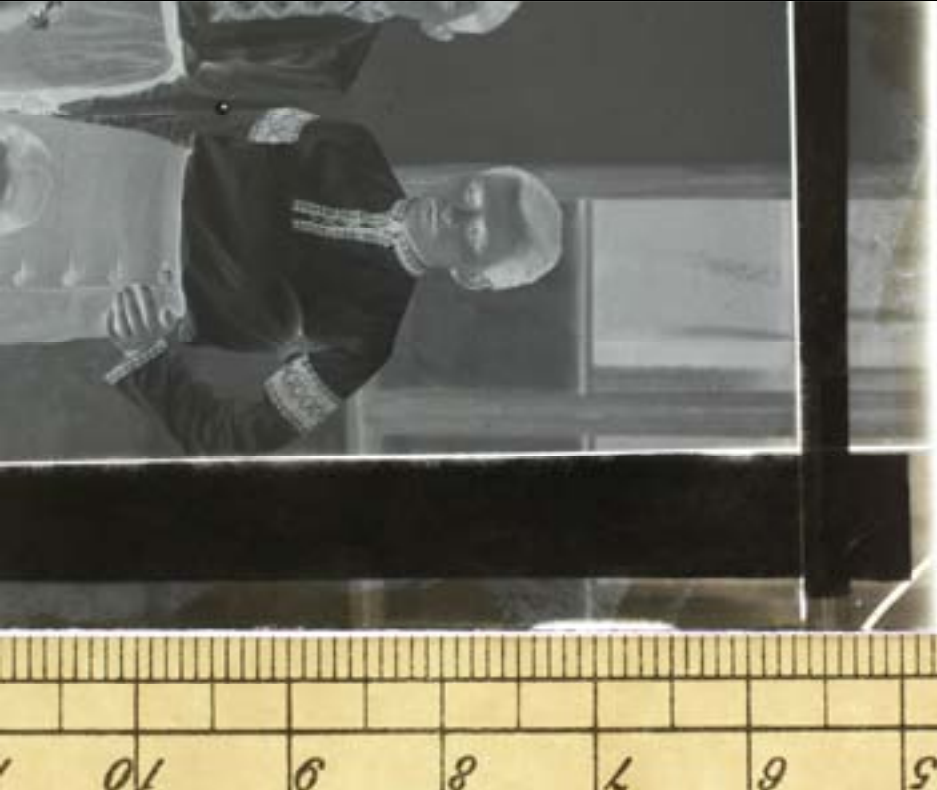
<p>Snímek v procházejícím světle, detail poškození, fotografováno ze strany skla: obraz není viditelně tímto poškozením ovlivněn.</p>

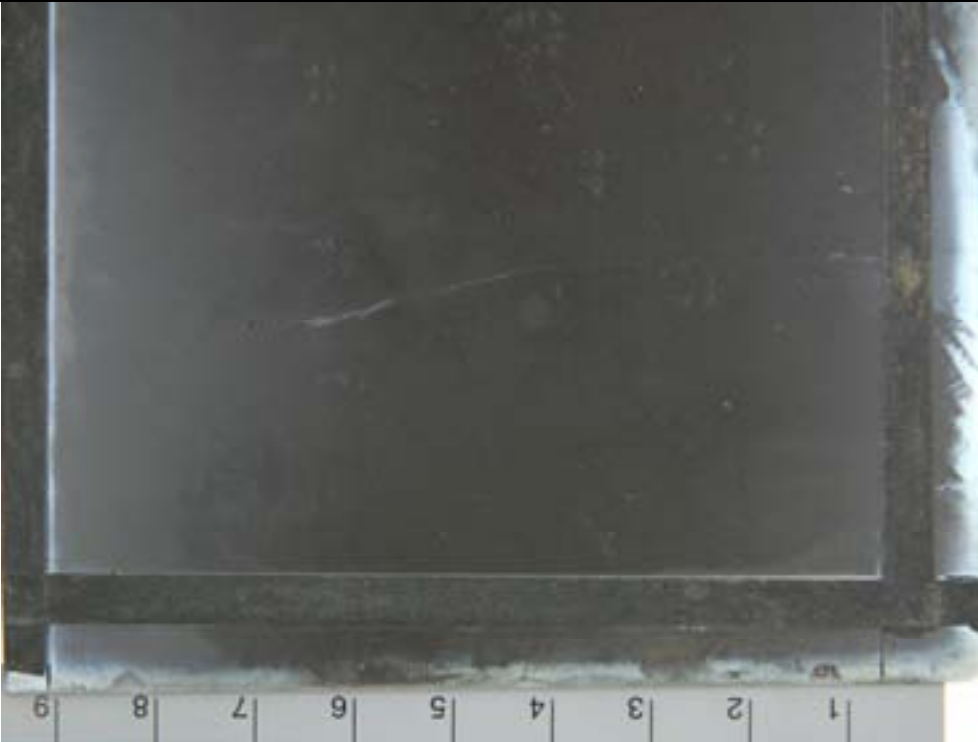
Název poškození: vryp	Číslo protokolu: 0009
Charakter poškození: mechanické poškození	Místo poškození: citlivá vrstva
Popis poškození: vryp v různé hloubce citlivé vrstvy, vzniklý kontaktem s abrazivním materiálem.

<p>A micrograph showing a dark, textured surface with a prominent, light-colored scratch running horizontally across the middle. Below the surface, a ruler is visible with markings from 1 to 9. The scratch is slightly irregular in width and depth.</p>	Snímek v odraženém světle: viditelná různá intenzita vrypu.

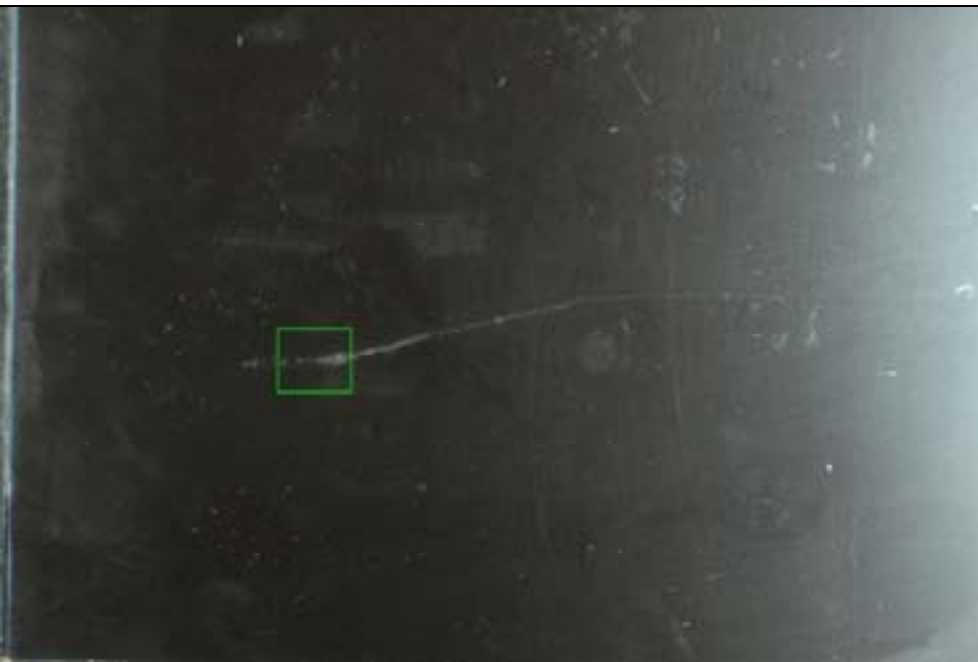
<p>A micrograph showing a dark, textured surface with a prominent, light-colored scratch running horizontally across the middle. A small green square box highlights a specific area on the scratch, indicating a detail view. The surface shows some fine texture and small white specks.</p>	Snímek v odraženém světle, detail poškození: je více patrná různá hloubka vrypu; v místech vrypu je povrch částečně lesklý a částečně matný s bělavým zabarvením.

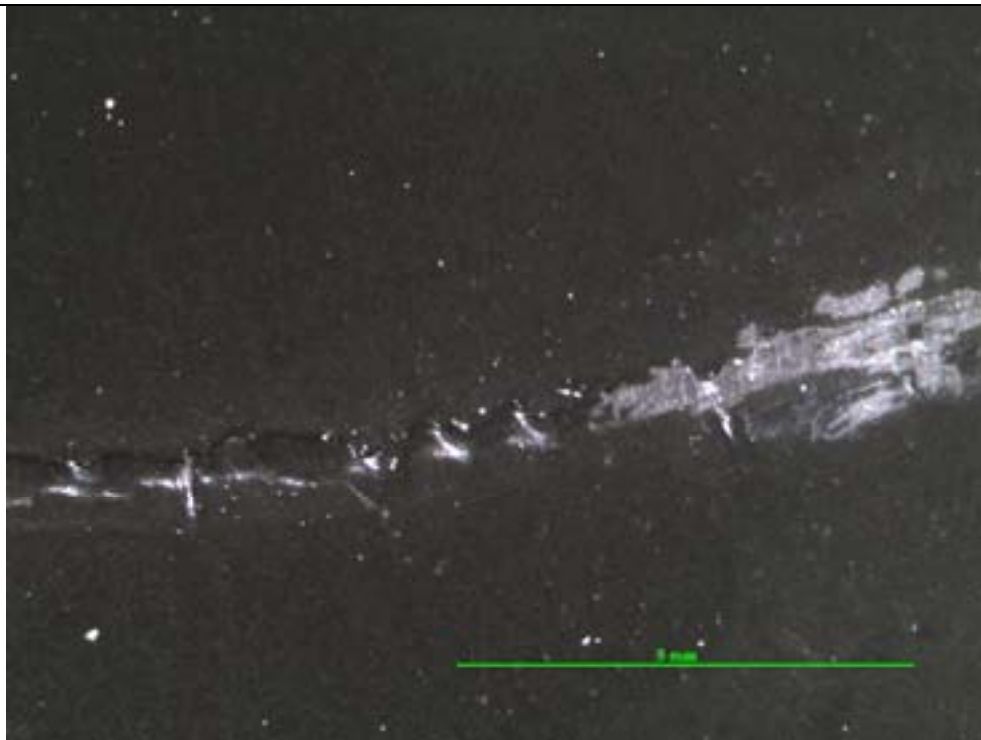
Mikroskopický snímek v odraženém světle: v místech vrypu je povrch částečně lesklý a částečně matný s bělavým zabarvením.; v lesklých místech je výrazný úbytek citlivé vrstvy a v matných místech je vrstva pouze povrchově poškozená

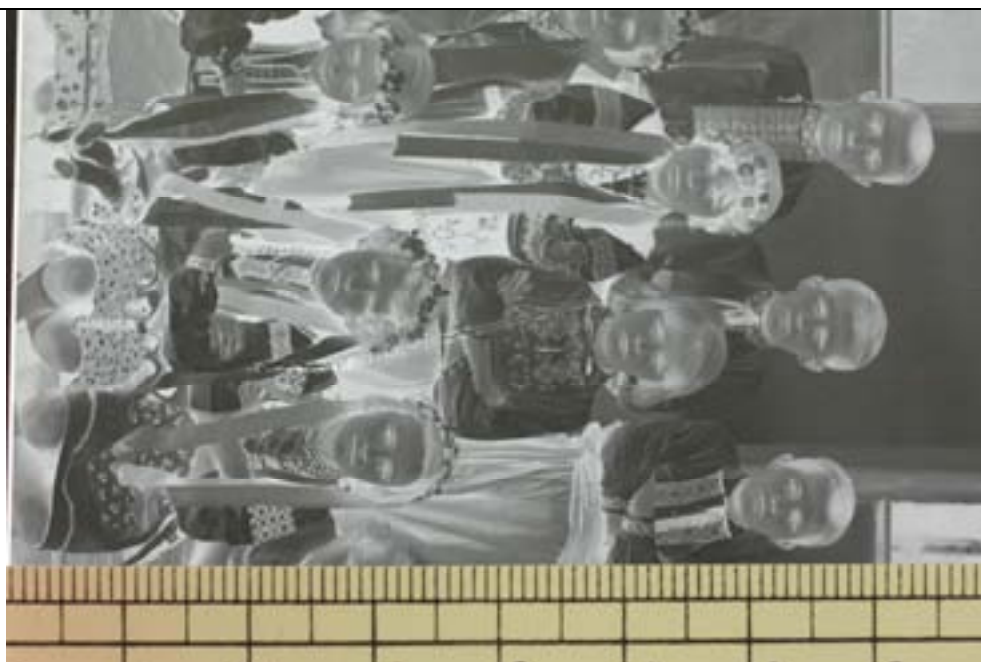
Snímek v procházejícím světle, detail poškození: obraz je tímto poškozením ovlivněn posunem obrazu a změnou čitelnosti

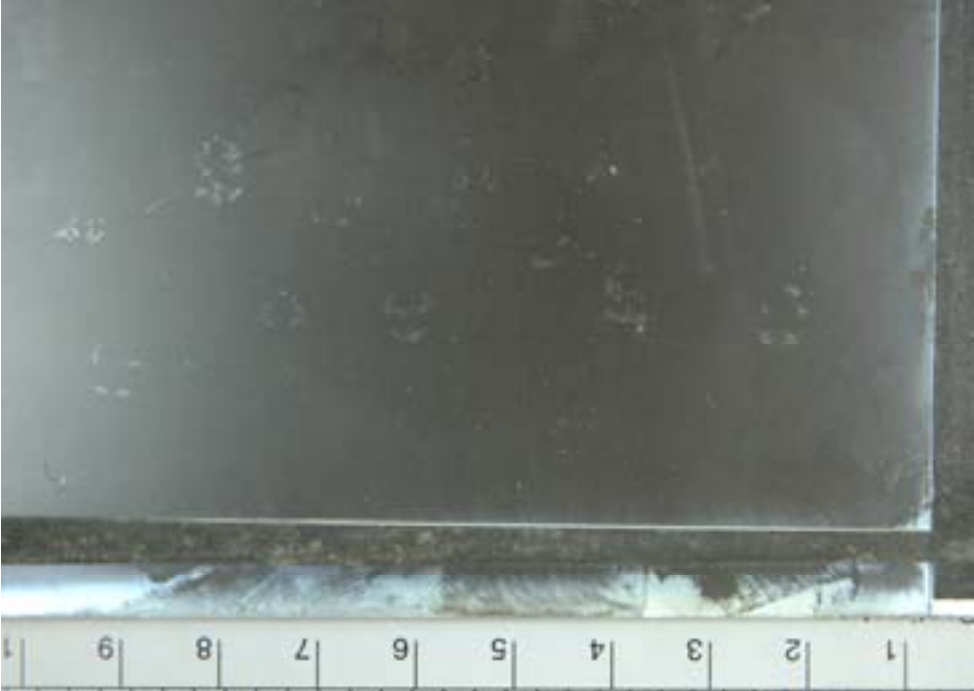
Název poškození: oxidačně-redukční proces stříbra	Číslo protokolu: 0010
Charakter poškození: chemické poškození	Místo poškození: citlivá vrstva
Popis poškození: citlivá vrstva ovlivněna působením vnějších vlivů (podmínky uložení), papírovým oblepem a použitým lepidlem. Na povrchu vznikly stříbrné plošky, které dále mění svůj charakter. Na povrchu je aplikován matolein s retuší uhlovou tužkou.

Snímek v odraženém světle: toto poškození je lokální a je ovlivněno papírovým oblepem a aplikovaným matoleinem.
