Obrazový atlas poškození skleněných deskových negativů

MgA. Štěpánka Borýsková

Národní archiv, Praha

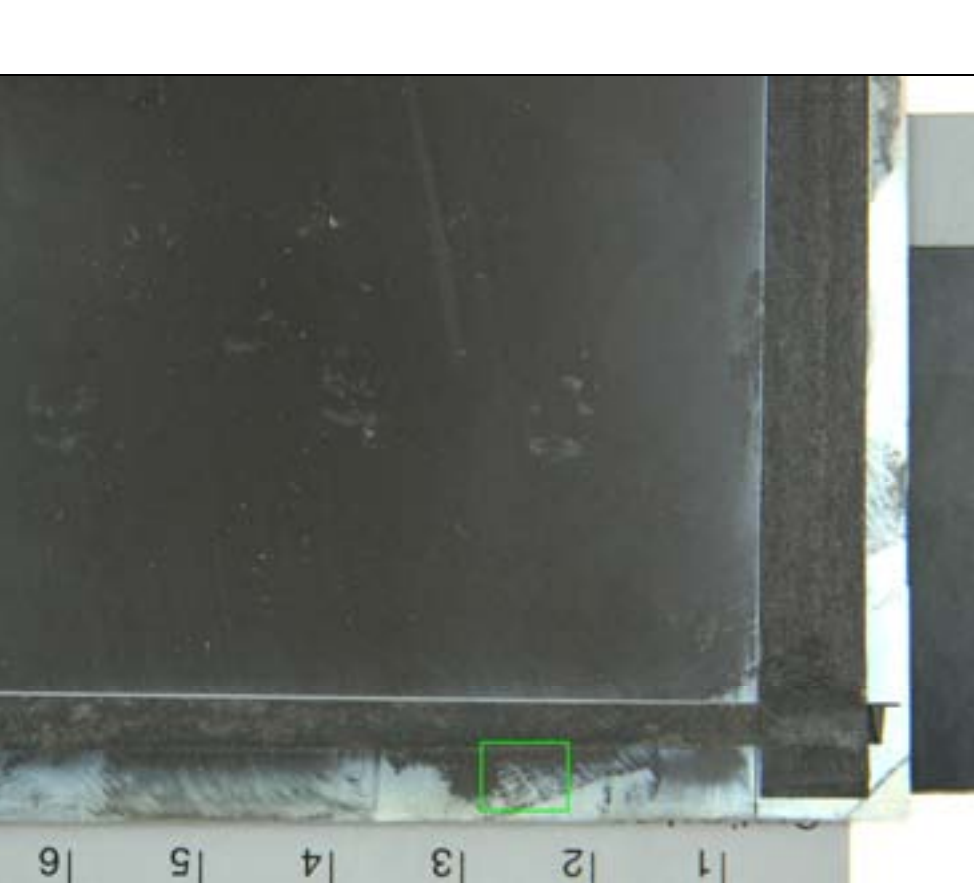
Snímek v odraženém světle, detail poškození: kompaktní plocha „stříbrných zrcátek“ narušená v místech aplikovaného matoleinu.

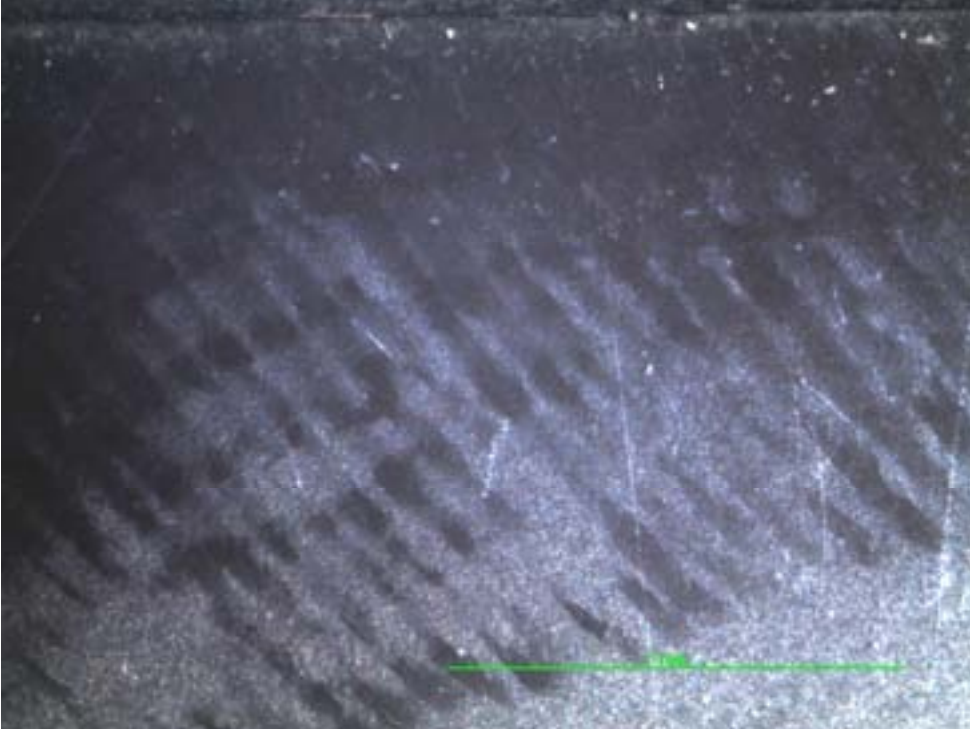
Mikroskopický snímek v odraženém světle: v místech aplikace matoleinu viditelné otisky prstů.

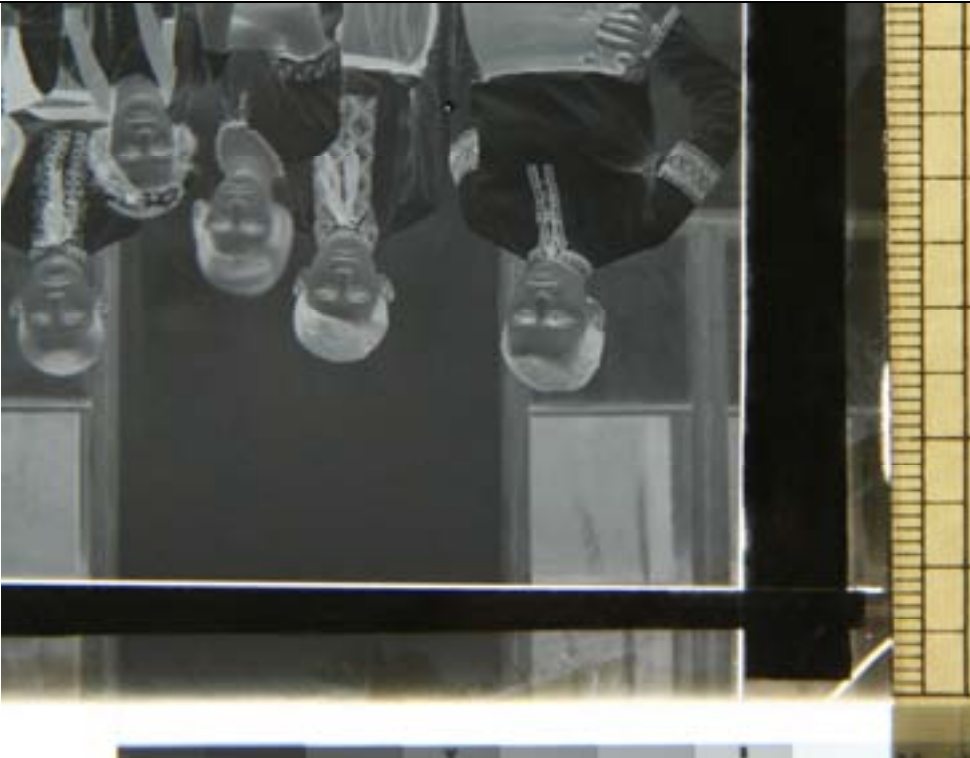
Snímek v procházejícím světle, detail poškození: obraz je tímto poškozením ovlivněn; změna barevnosti v místech výskytu „stříbrných zrcátek“ – obraz má hnědé zabarvení.

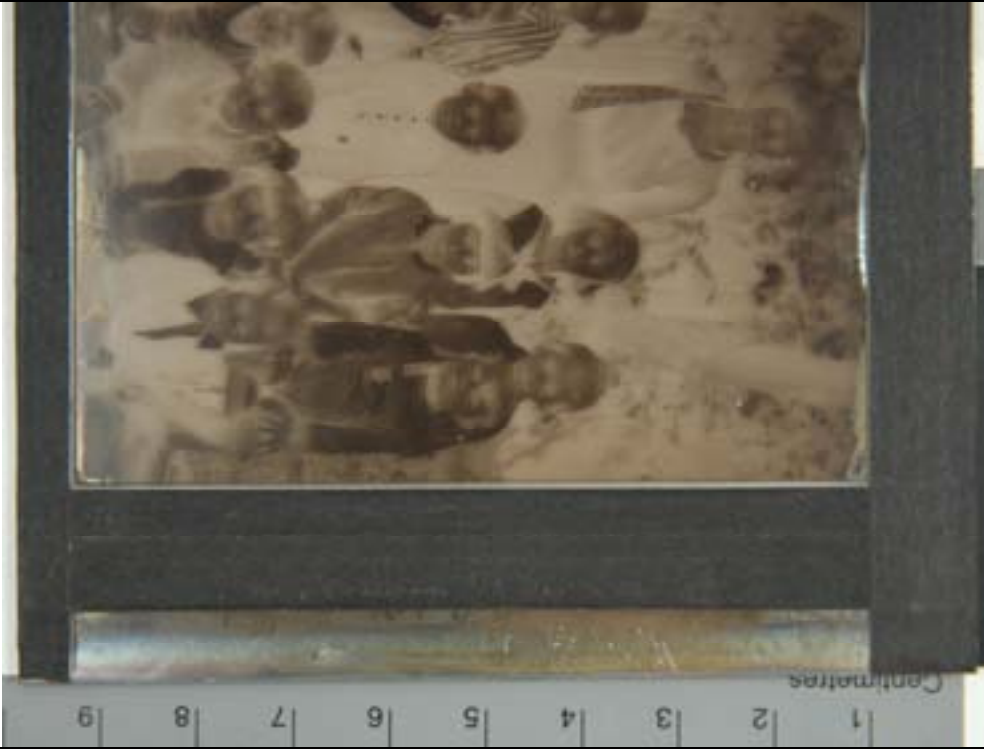
<p>Název poškození: změna barevnosti</p>	<p>Číslo protokolu: 0012</p>
<p>Charakter poškození: chemické poškození</p>	<p>Místo poškození: citlivá vrstva</p>
<p>Popis poškození: barevnost citlivé vrstva ovlivněna působením vnějších vlivů (podmínky uložení), došlo k redepozici stříbrných částic a tím ke změně barevnosti obrazu – teplý hnědý tón, čitelnost obrazu není změněna.</p>

<p>Snímek v odraženém světle: viditelná změna barevnosti do teplých hnědých tónů v celé ploše obrazu.</p>

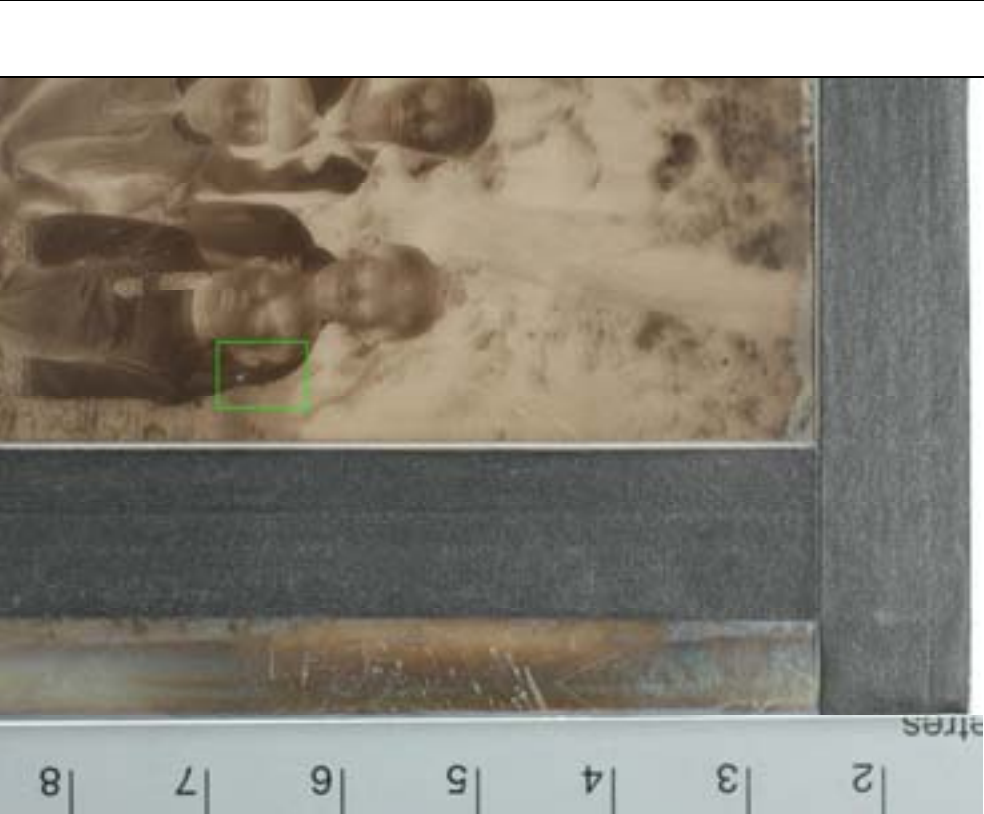
<p>Snímek v odraženém světle, detail poškození: viditelná absence černých a šedých tónů, typických pro negativy s citlivou želatinovou vrstvou.</p>

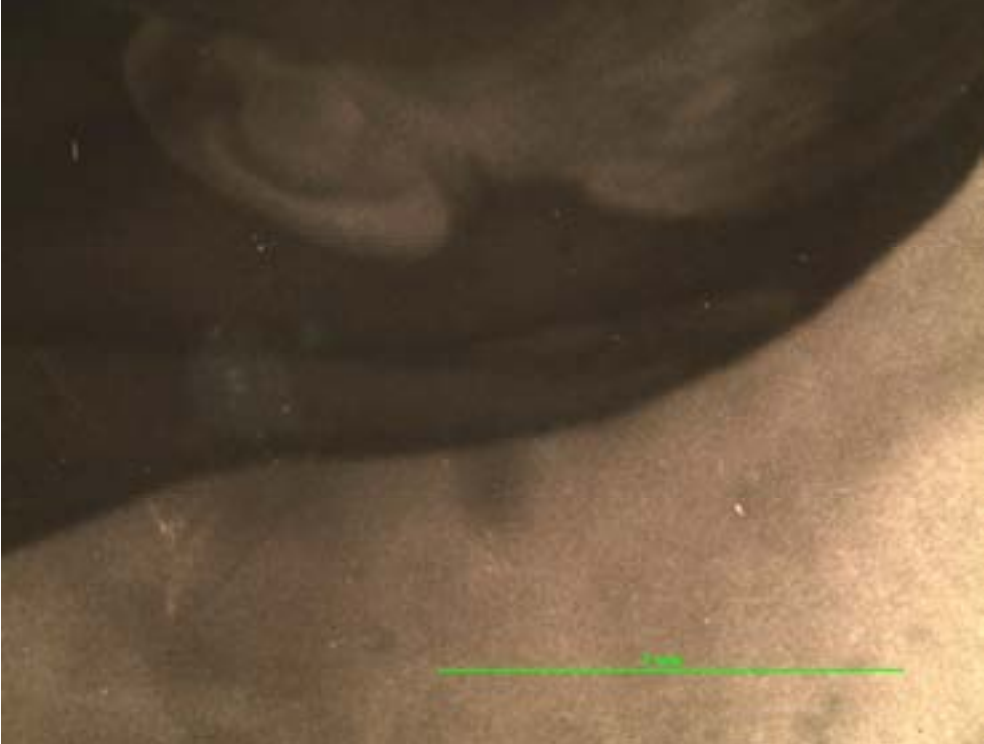
<p>Mikroskopický snímek v odraženém světle: viditelná změna barevnosti obrazu, redeponované stříbrné částice svým vzhledem připomínají zrno v obraze.</p>

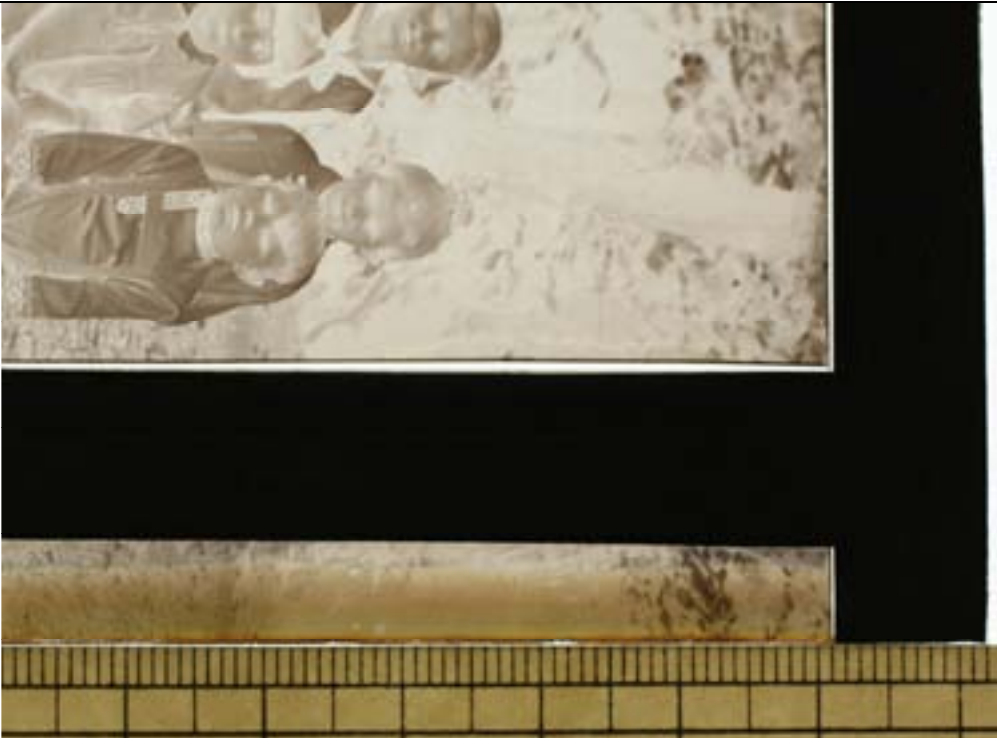
<p>Snímek v procházejícím světle, detail poškození: v tomto typu osvětlení poškození ovlivňuje tonalitu obrazu.</p>

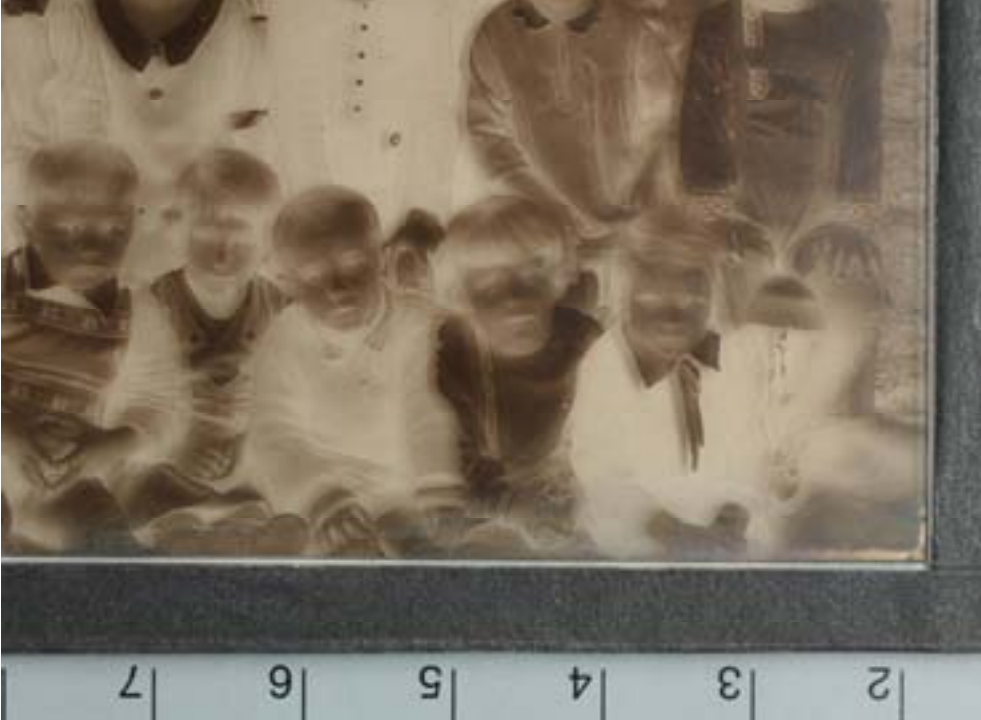
<p>Název poškození: oxidačně-redukční proces stříbra</p>	<p>Číslo protokolu: 0013</p>
<p>Charakter poškození: chemické poškození</p>	<p>Místo poškození: citlivá vrstva</p>
<p>Popis poškození: citlivá vrstva ovlivněna působením vnějších vlivů (podmínky uložení), papírovým oblepem a použitým lepidlem. Na povrchu vznikly stříbrné plošky, které dále mění svůj charakter, zde dochází ke zlátnutí „zrcátka“.</p>

<p>Snímek v odraženém světle: po obvodu obrazu jsou viditelná „stříbrná zrcátka“ s různou intenzitou.</p>

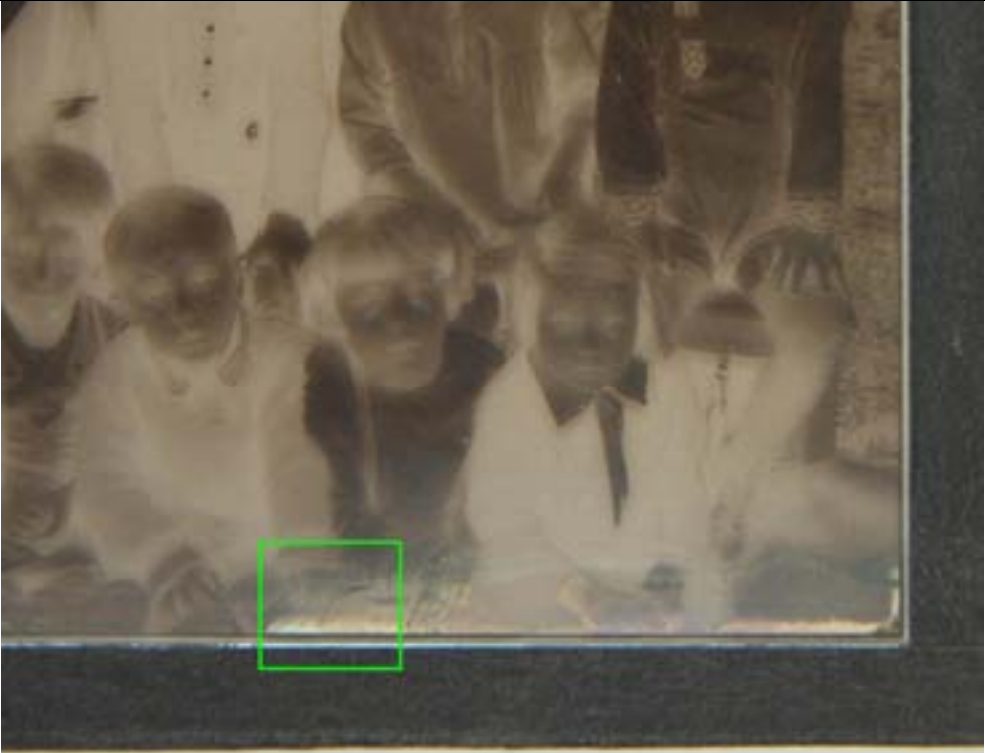
<p>Snímek v odraženém světle, detail poškození: „stříbrná zrcátka“ po obvodu obrazu se změnil ze stříbrných plošek na zlaté to je projev pokročilého stádia degradace stříbrných částic v citlivé vrstvě.</p>

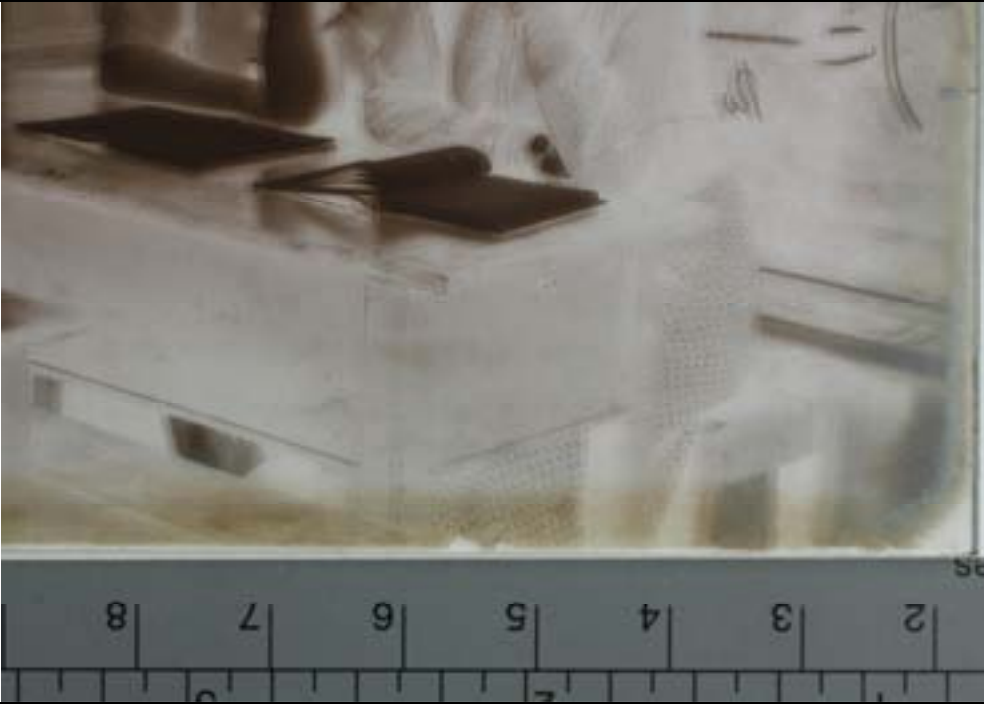
<p>Název poškození: chybějící fragment</p>	<p>Číslo protokolu: 0014</p>
<p>Charakter poškození: mechanické poškození</p>	<p>Místo poškození: citlivá vrstva</p>
<p>Popis poškození: pravděpodobně působením vlhkosti došlo k jejímu nabobtnání a následnému odchlípnutí, poté byla mechanicky poškozena, dále došlo k jejímu posunu a k opětovnému přilepení ke skleněné podložce.</p>

<p>A microscopic view of a damaged sensitive layer fragment. The fragment is light-colored and appears to be partially detached from a substrate. A ruler is visible at the bottom, showing markings from 2 to 8 mm.</p>	<p>Snímek v odraženém světle: viditelná absence fragmentu citlivé vrstvy.</p>

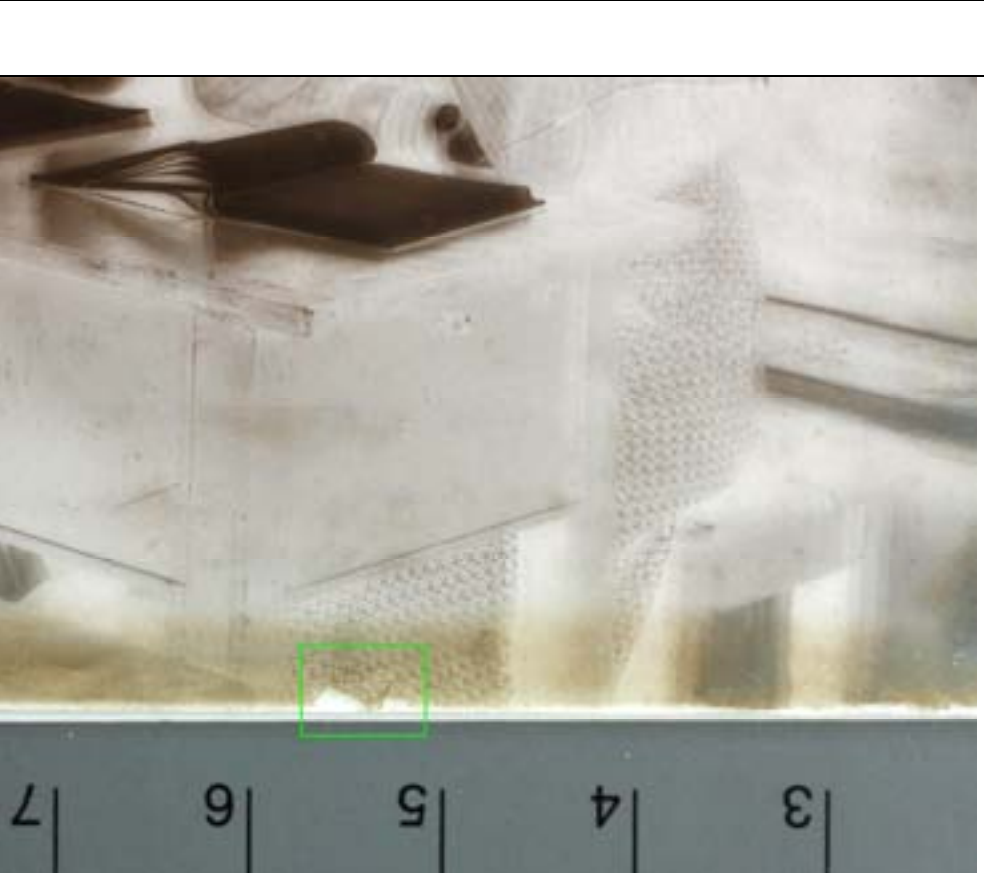
<p>A microscopic view of a damaged sensitive layer fragment, similar to the previous image. A green box highlights a specific area of the fragment. A ruler is visible at the bottom, showing markings from 3 to 7 mm.</p>	<p>Snímek v odraženém světle, detail poškození: viditelná absence fragmentu citlivé vrstvy a také viditelný posun citlivé vrstvy v místě poškození.</p>

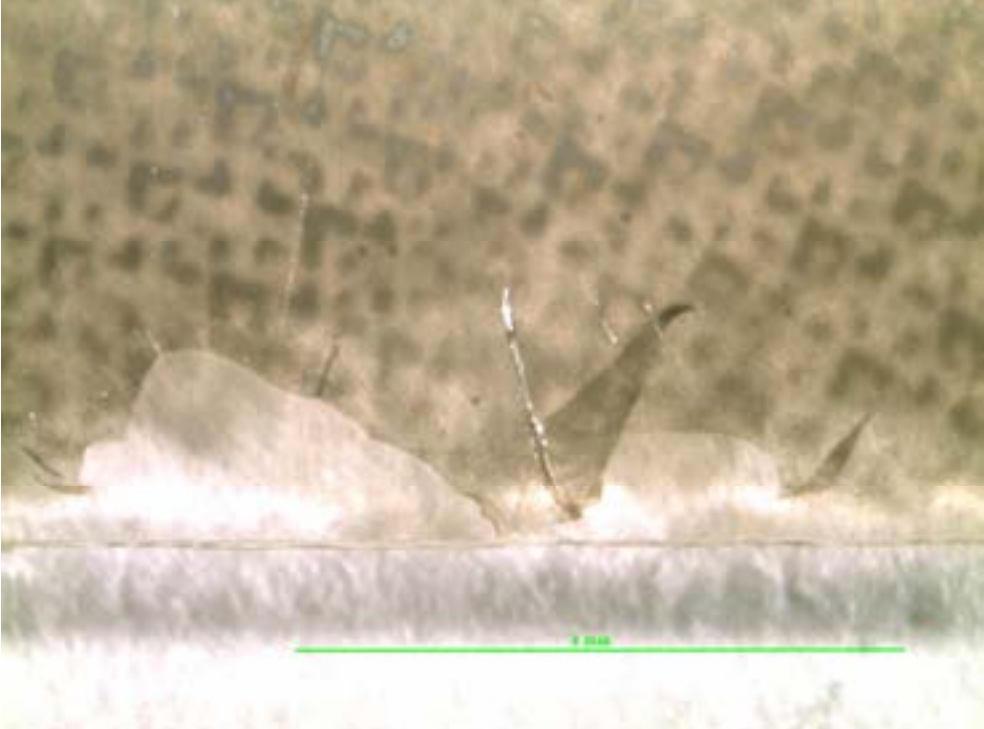
<p>Mikroskopický snímek v odraženém světle: viditelné rozměrové změny vrstvy (zvětšení) a zvrásnění v místě poškození, dále je také dobře viditelné opětovné přilepení odchlípnuté vrstvy a její posun.</p>

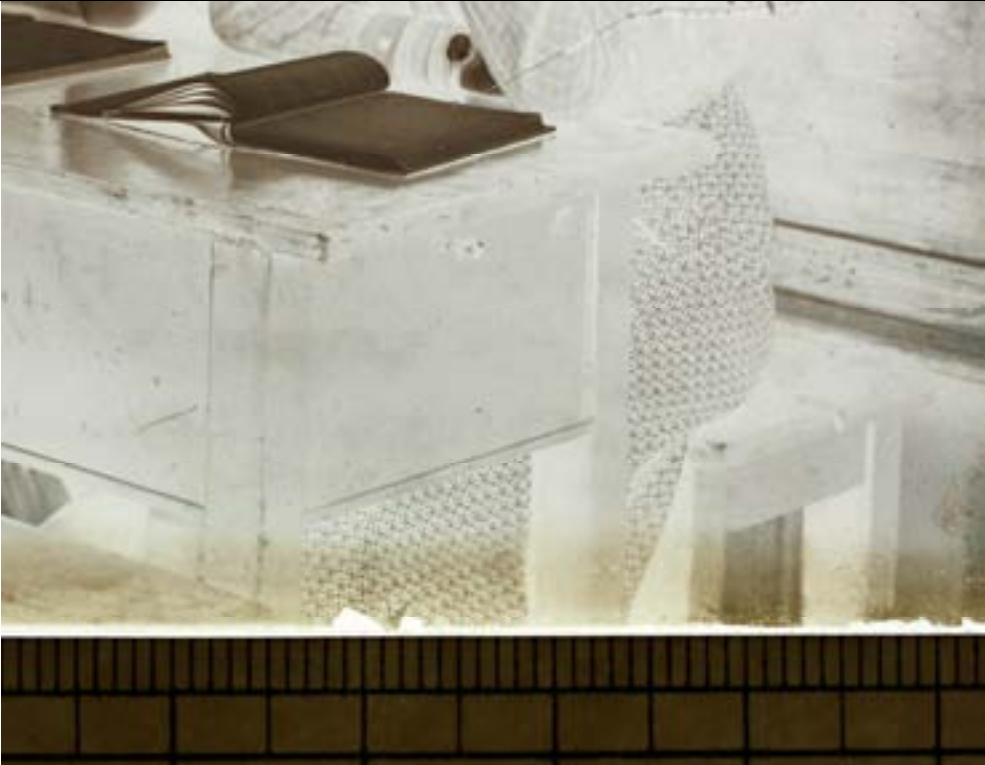
<p>Snímek v procházejícím světle, detail poškození: viditelné poškození v okrajích obrazu, absence fragmentů vrstvy a její posun.</p>

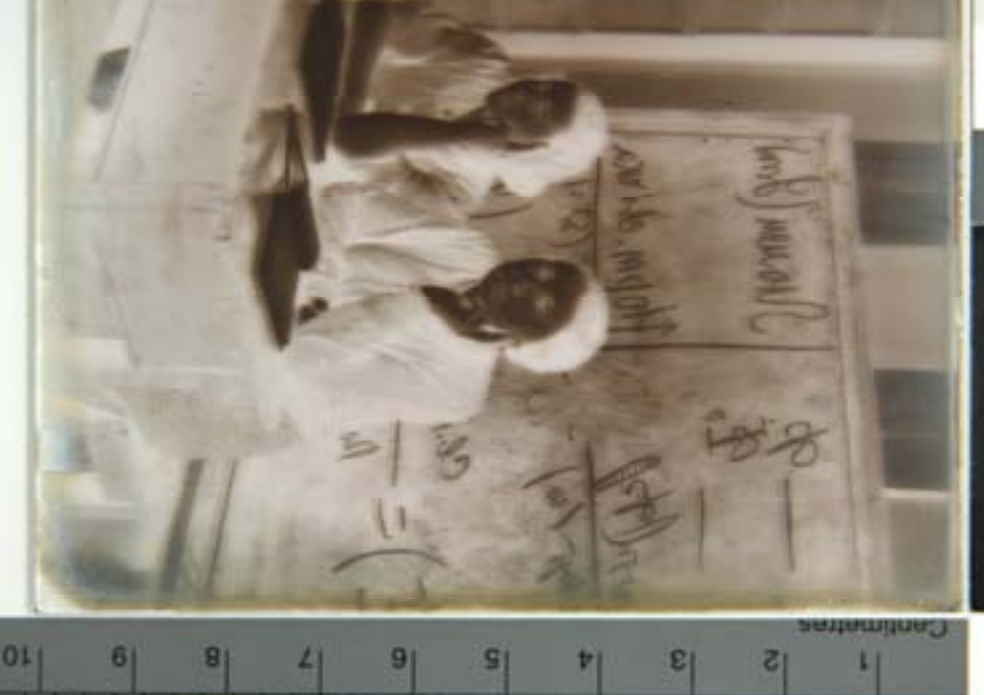
<p>Název poškození: oxidačně-redukční proces stříbra, změna barevnosti</p>	<p>Číslo protokolu: 0015</p>
<p>Charakter poškození: chemické poškození</p>	<p>Místo poškození: citlivá vrstva</p>
<p>Popis poškození: Na povrchu citlivé vrstvy vznikly stříbrné plošky, které dále mění svůj charakter, a tím došlo ke zlátnutí „zrcátka“. Vznikla také změna barevnosti obrazu – teplý hnědý tón, čitelnost obrazu není změněna.</p>

<p>Snímek v odraženém světle: viditelná změna barevnosti do teplých hnědých tónů v celé ploše obrazu, dále jsou viditelná po obvodu obrazu „zrcátka“ s různou intenzitou.</p>
 	<p>Snímek v odraženém světle, detail poškození: viditelná absence černých a šedých tónů, typických pro negativy s citlivou želatinovou vrstvou, „stříbrná zrcátka“ po obvodu obrazu se změnila ze stříbrných plošek na zlaté to je projevem redepozice stříbrných částic v citlivé vrstvě.</p>

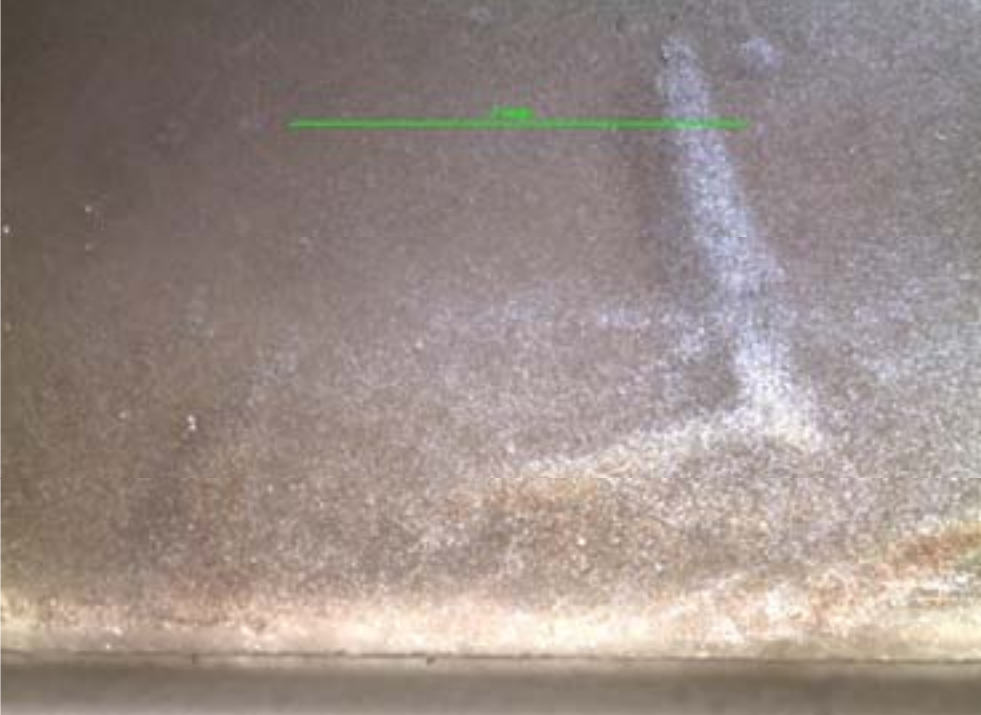
<p>Mikroskopický snímek v odraženém světle: viditelná změna barevnosti obrazu, redeponované stříbrné částice svým vzhledem připomínají zrno v obraze; změna barevnosti obrazu – teplý hnědý tón.</p>

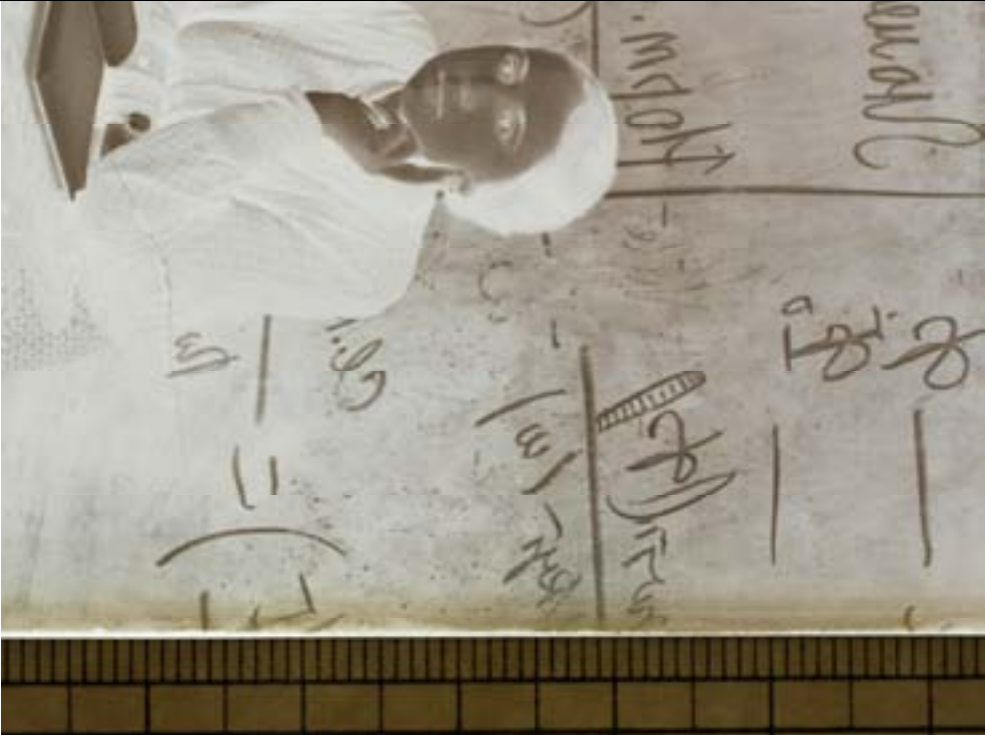
<p>Snímek v procházejícím světle, detail poškození: v tomto typu osvětlení poškození ovlivňuje denzitu (tmavne) a čitelnost obrazu.</p>

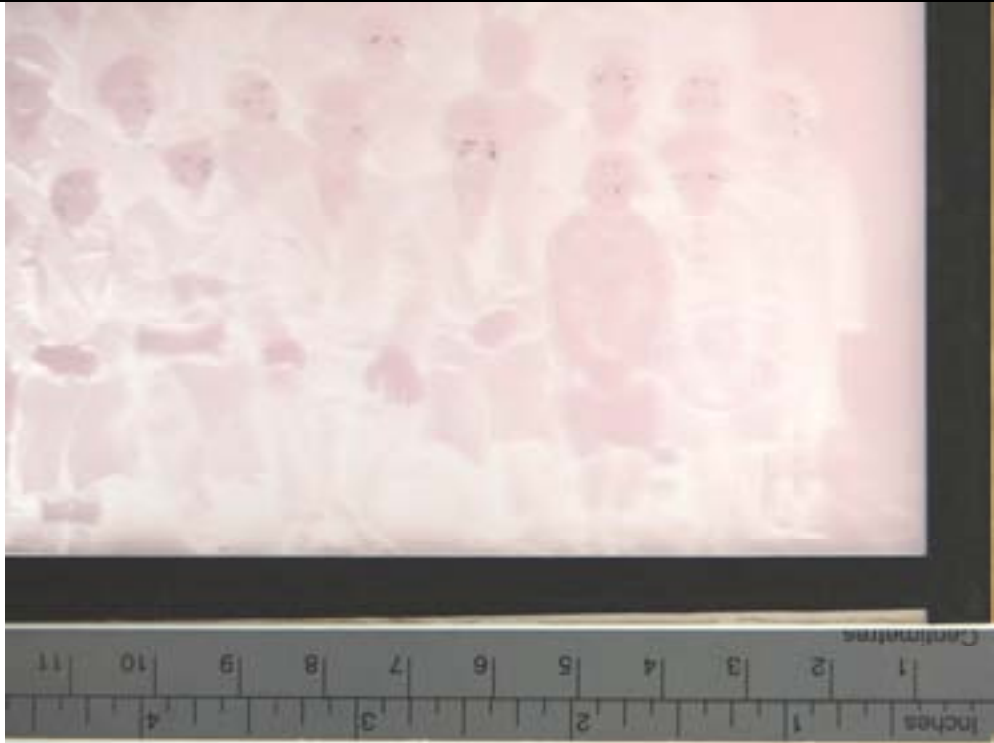
Název poškození: změna barevnosti	Číslo protokolu: 0016
Charakter poškození: chemické poškození	Místo poškození: citlivá vrstva
Popis poškození: citlivá vrstva ovlivněna působením vnějších vlivů (podmínky uložení), došlo k chemickým změnám, a tím k poklesu optických denzit, a tím ke změně barevnosti obrazu – světlý růžový tón, při podložení černým podkladem se jeví jako pozitiv.

Snímek v odraženém světle: viditelná změna barevnosti v celé ploše negativu, obraz tvoří pouze růžové tóny.

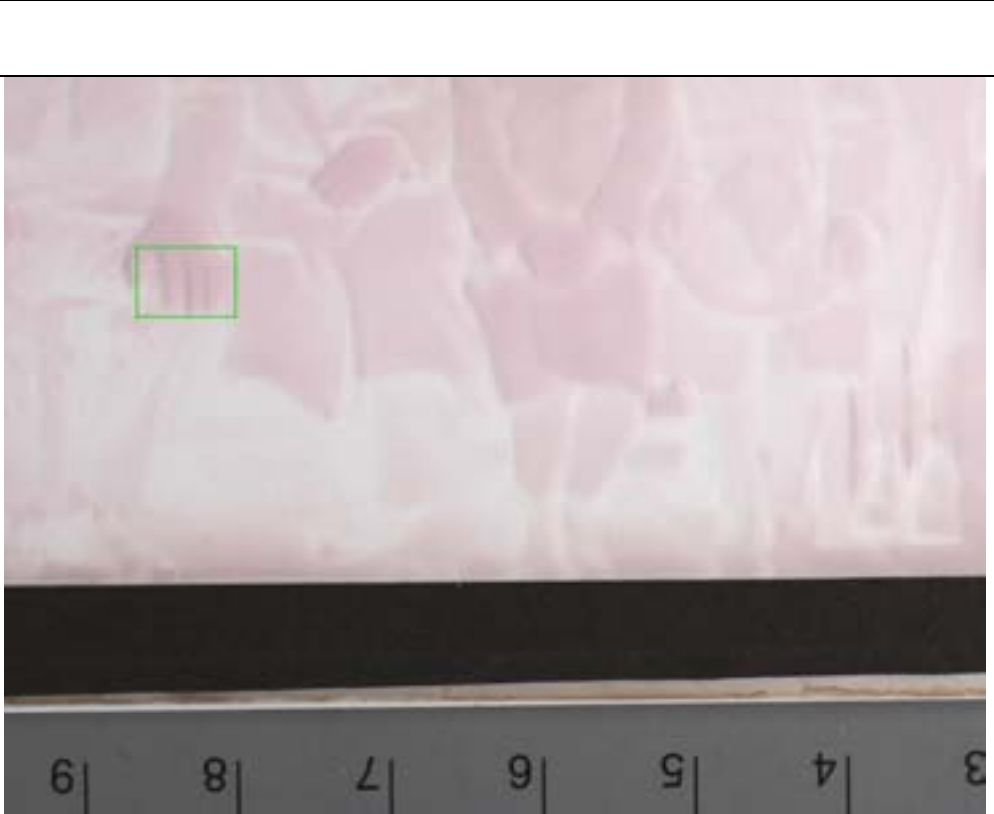
Snímek v odraženém světle, detail poškození: viditelná změna barevnosti obrazu, obraz působí plasticky a je částečně snížena optická denzita snímku.

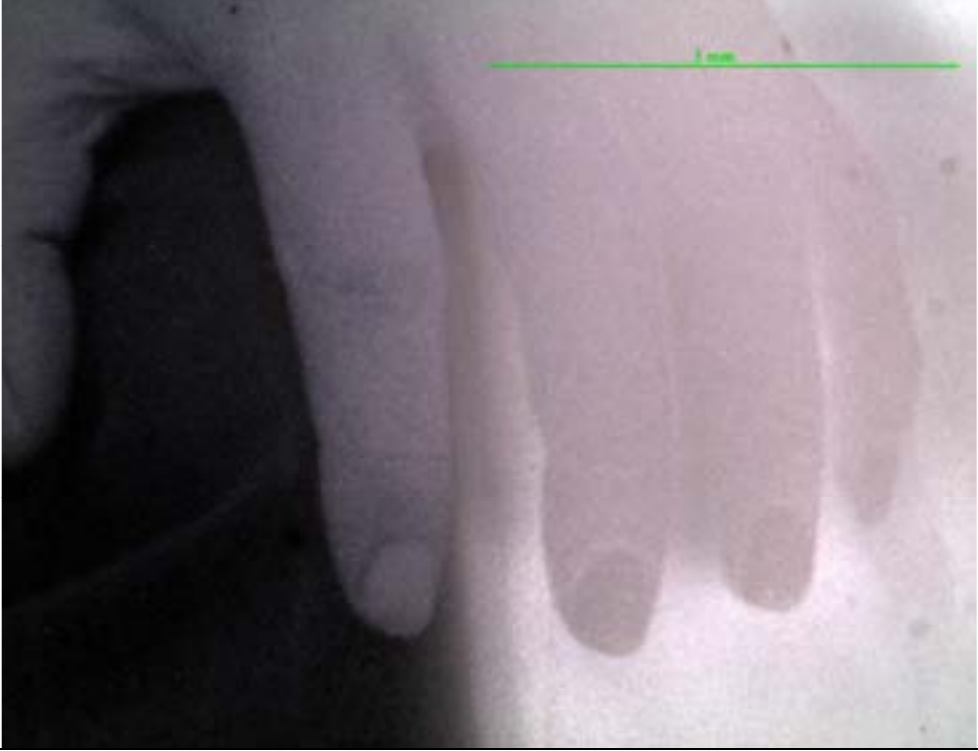
<p>Mikroskopický snímek v odraženém světle: při podložení černou podložkou se obraz jeví, jako pozitivní, zbývající část obrazu je na bílém podkladu.</p>

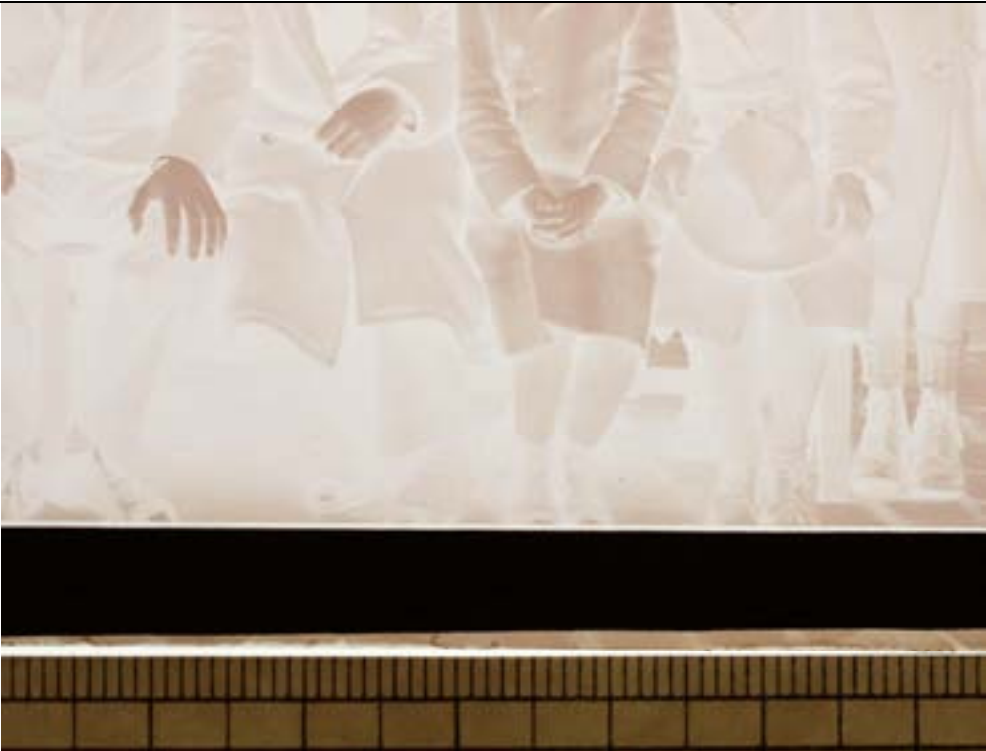
<p>Snímek v procházejícím světle, detail poškození: v tomto typu osvětlení je obraz ovlivněn především změnou (snížením) optické denzity.</p>

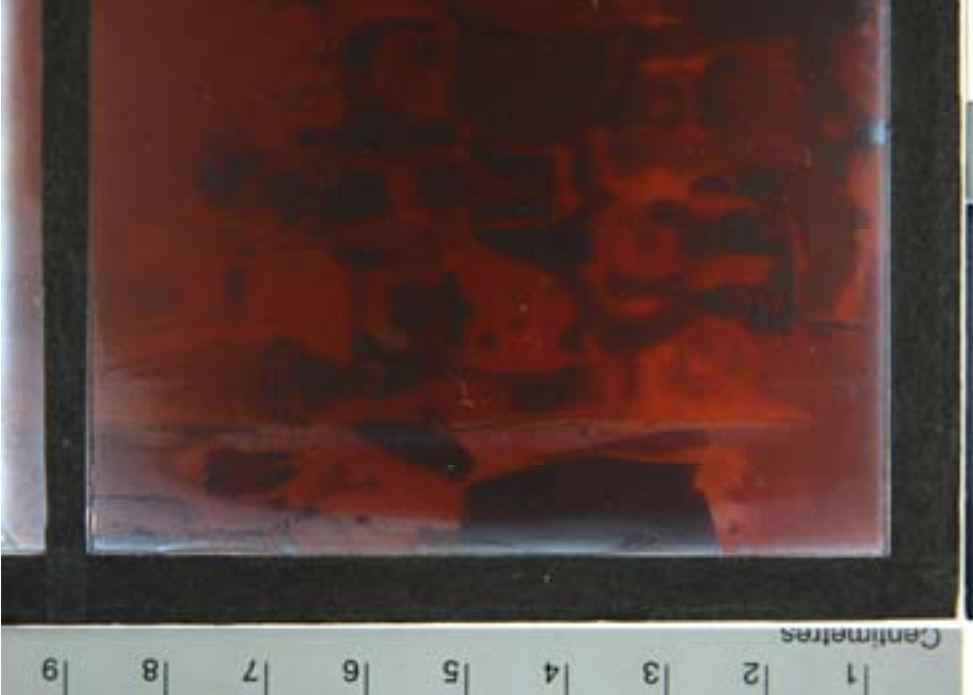
<p>Název poškození: oxidačně-redukční proces stříbra, změna barevnosti</p>	<p>Číslo protokolu: 0017</p>
<p>Charakter poškození: chemické poškození</p>	<p>Místo poškození: citlivá vrstva</p>
<p>Popis poškození: Na povrchu citlivé vrstvy vznikly stříbrné plošky, které dále mění svůj charakter. Červené zabarvení negativu může být způsobeno chemickými změnami v citlivé vrstvě nebo se jedná o záměr autora. Čitelnost obrazu není změněna.</p>

<p>Snímek v odraženém světle: viditelné červené zabarvení v celé ploše obrazu, po okrajích v kontaktu s papírovým oblepem tvorba „stříbrných zrcátek“.</p>

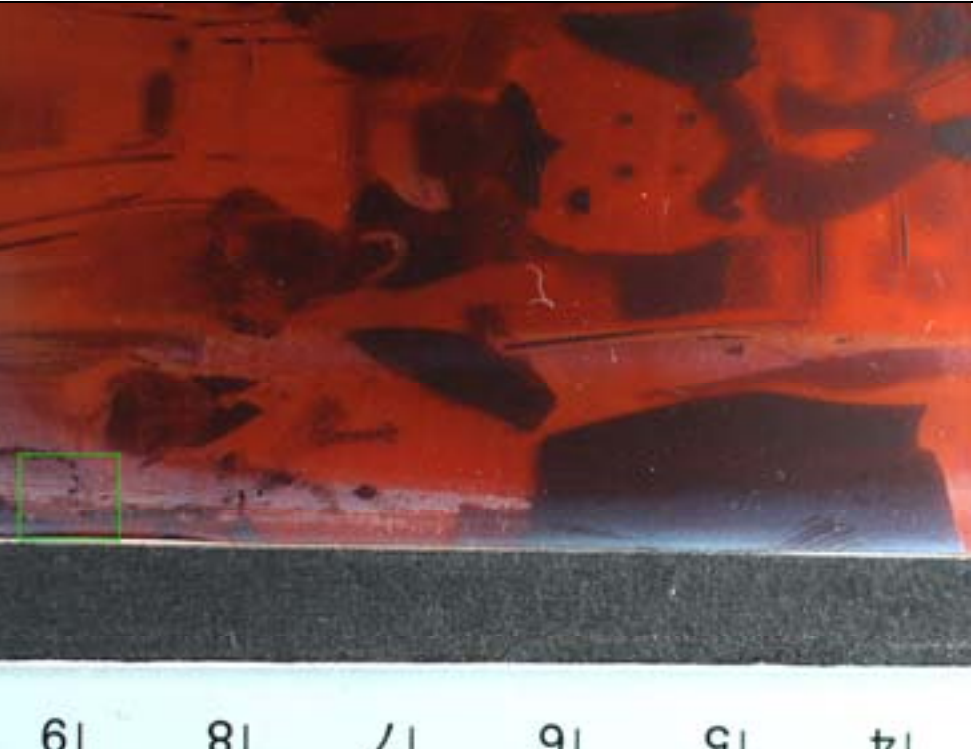
<p>Snímek v odraženém světle, detail poškození: viditelné zabarvení do intenzivního červeného tónu, v okraji obrazu „stříbrná zrcátka“ v různých intenzitách a patrné drobné skvrny..</p>

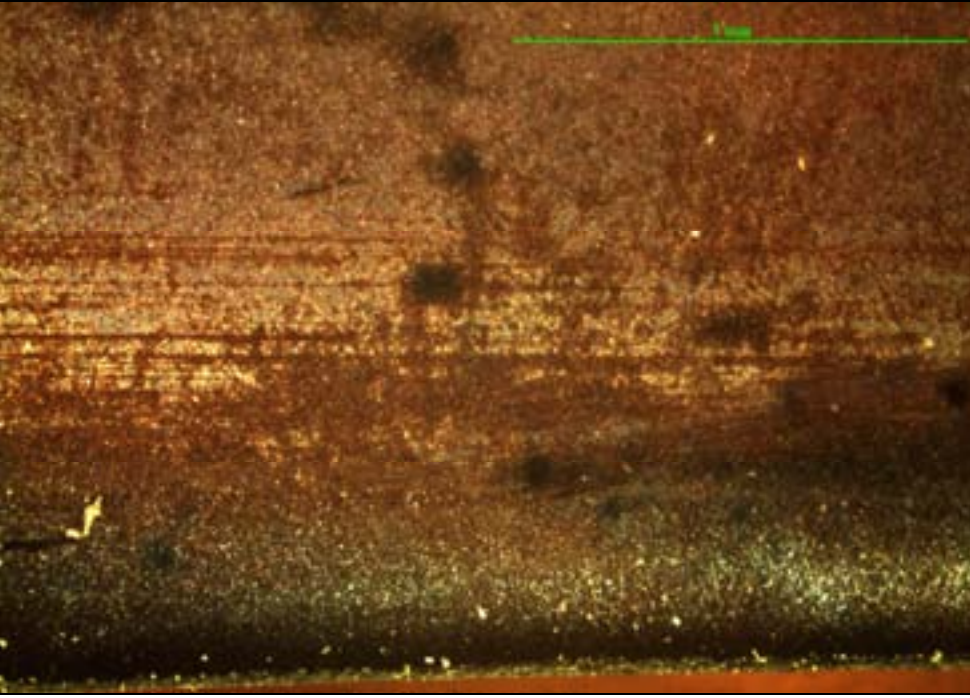
<p>Mikroskopický snímek v odraženém světle: viditelné skvrny a tvorba „stříbrných zrcátek“, viditelné zbarvení do červených tónů.</p>

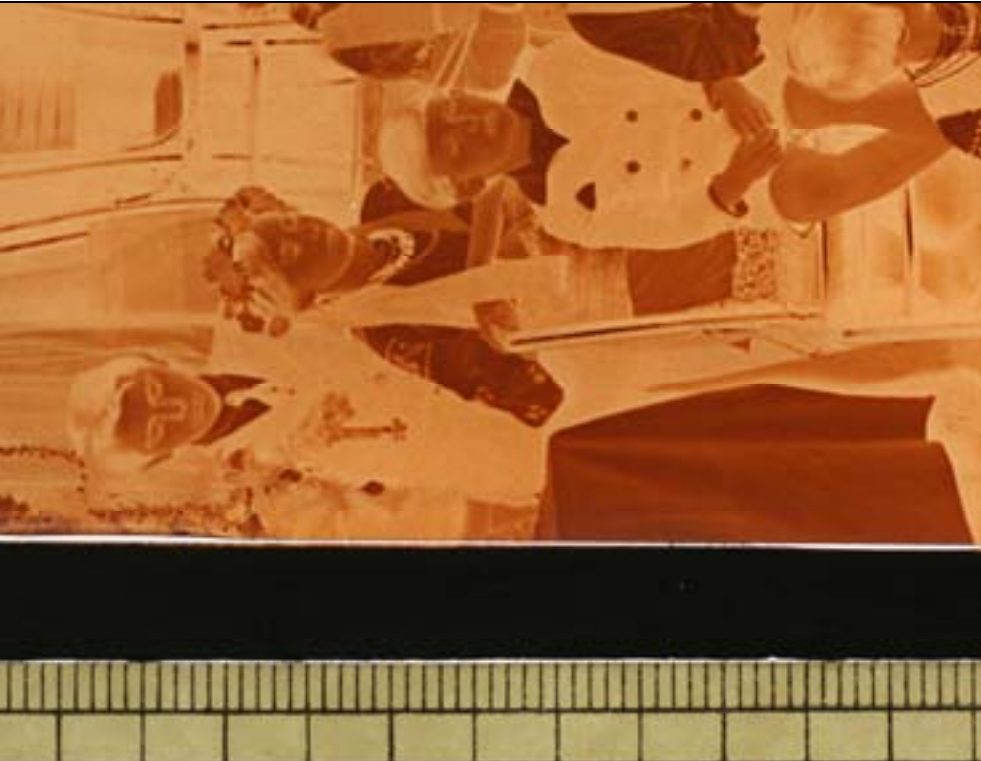
<p>Snímek v procházejícím světle, detail poškození: viditelné zabarvení obrazu, skvrny a změny optické density v místech „stříbrných zrcátek“.</p>
