Letecká nehoda Jugoslávského letadla YU-AHT

dne 26.1.1972 u České Kamenice. Výbuch trhaviny v zavazadle umístěném v předním zavazadlovém prostoru způsobil pád letadla DC-9-30 letu Jugoslávských aerolinií JU 367 Stockholm–Kodaň–Záhřeb–Bělehrad.

S O U H R N N Á Z P R Á V A

JUGOSLOVENSKI AEROTRANSPORT, DC-9-30, YU-AHT, letecká nehoda
poblíž České Kamenice, ČSSR, dne 26. ledna 1972. Zpráva vydaná
komisí Federálního ministerstva dopravy ČSSR. dne 19. 6. 1972.

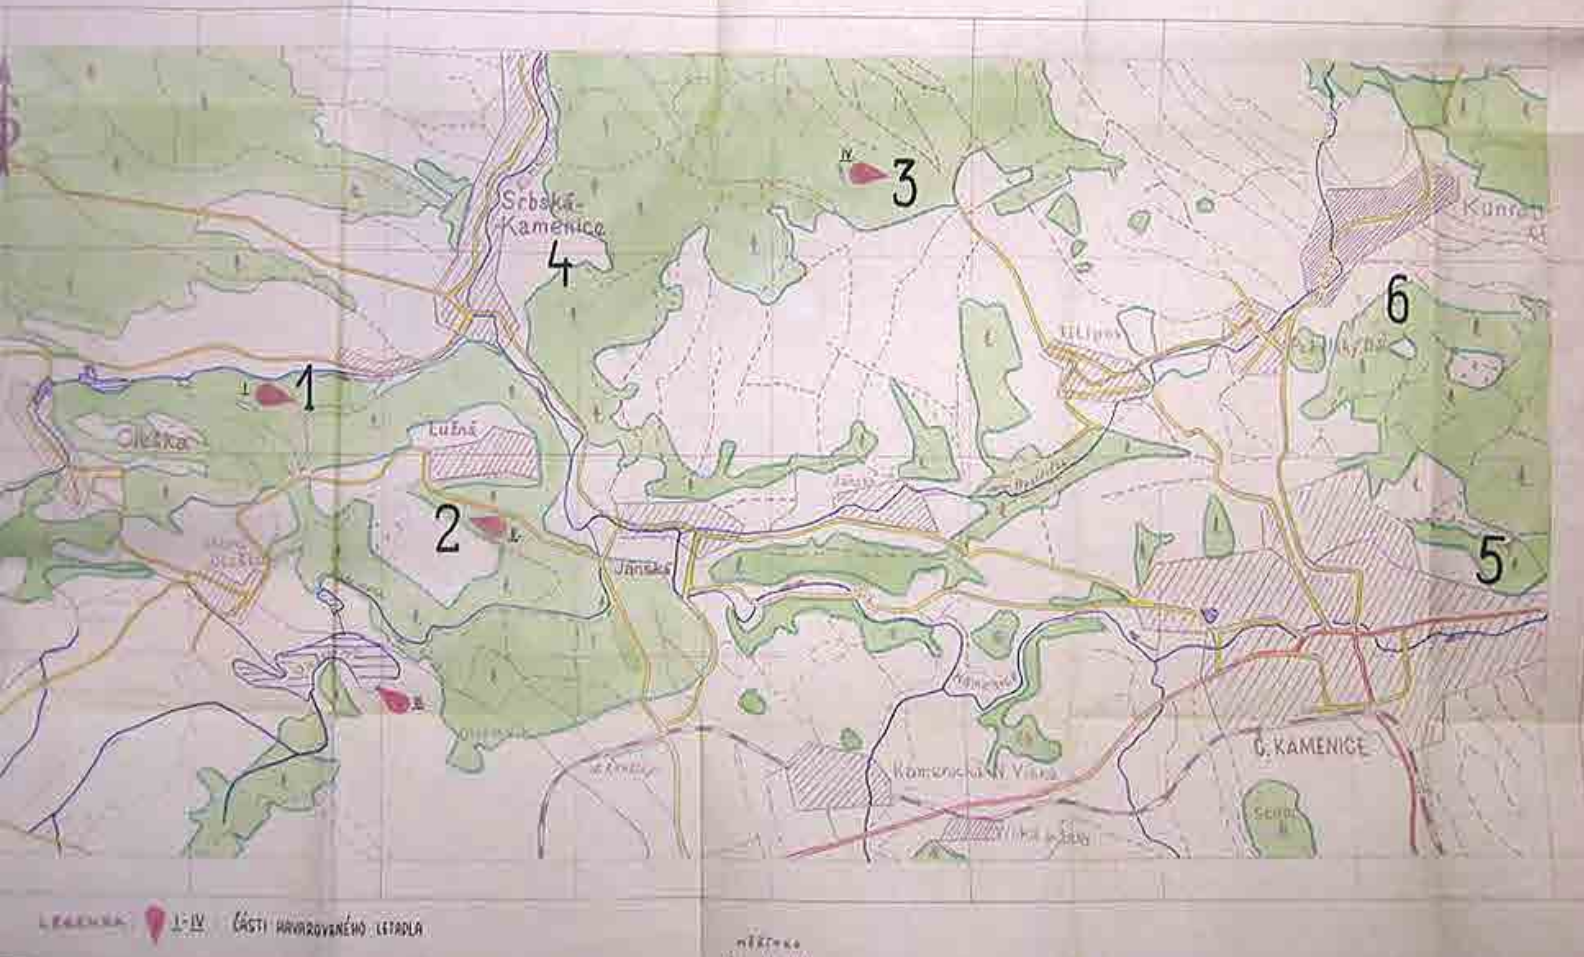
SITUAČNÍ PLÁN

Situační plán havárie letadla 1:10 000, příloha dokumentace o ohledání osobních věcí obětí. Federální ministerstvo vnitra, Odbor vyšetřování StB Ústí nad Labem
NA, ÚCL, karton 83, sg. 2/1972

Letadlo havarovalo asi 5 km severozápadně od České Kamenice.

Ostatní svědkové, kteří zaznamenali jen sluchový vjem uvádějí, že slyšeli hluk letadla přerušovaný dunivým nebo dutým výbuchem, zshřmáním, duněním apod., a to v různé intenzitě (podle místa, kde se svědek nalézal). Místo nehody se nacházelo v těžkém a nepřehledném terénu, souřadnice místa nehody jsou 5049 N a 1421 E.
