## OBRAZOVÁ PŘÍLOHA

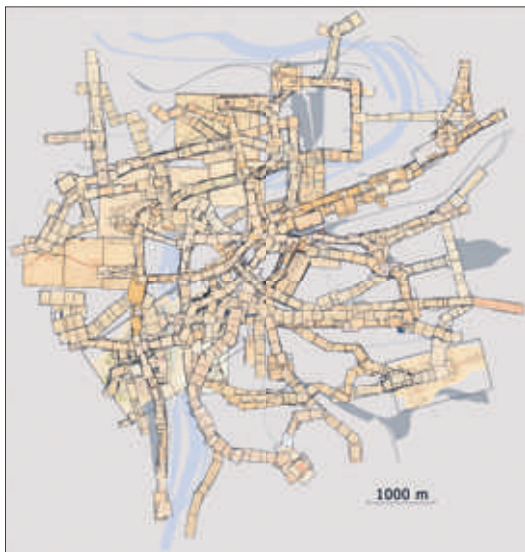
Obr. 1 – Naskenované situační plány naskládané přes sebe ve velké místnosti a při pohledu od stropu (nahore vlevo) a „rentgen“ počtu vrstev situačních plánů v daném místě (dole vpravo)

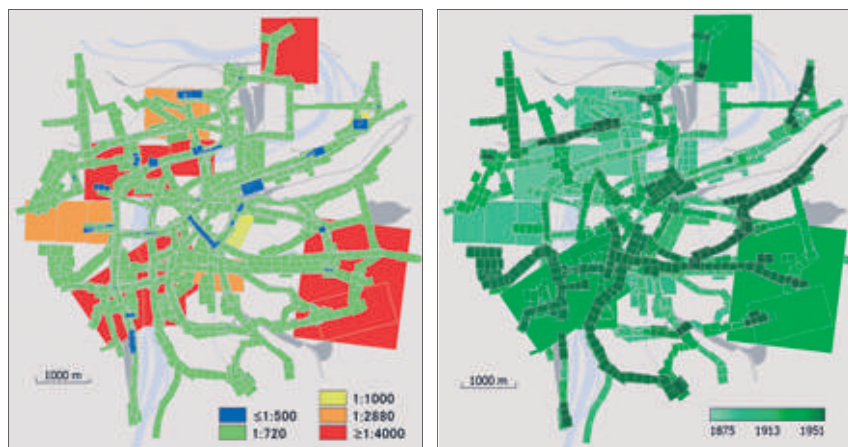
Obr. 4 – Plány podle měřítka (vlevo) a podle roku vyhotovení (vpravo)

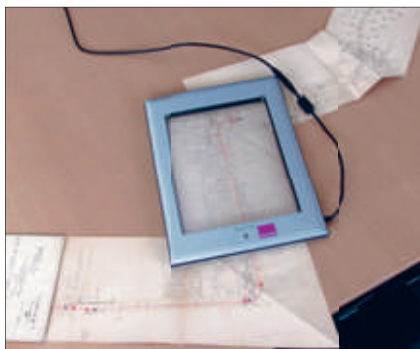
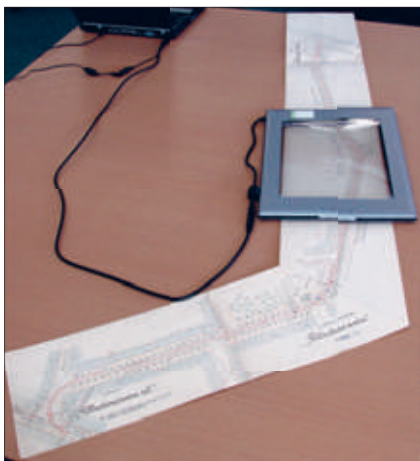
Obr. 5 – Situační plán okružní elektrické dráhy Praha–Žižkov–Vinohrady, 1895 (vlevo) a skenování nepravidelné situace postupným přikládáním průhledného skeneru (vpravo)

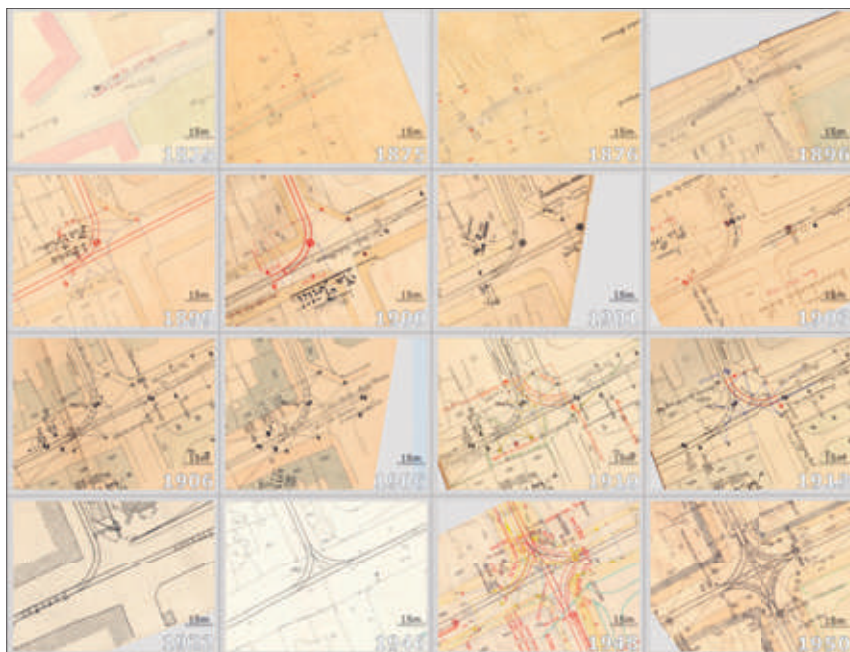
Obr. 8 – Normalizované výřezy stejné lokality (křižovatka Těšnov) z více map

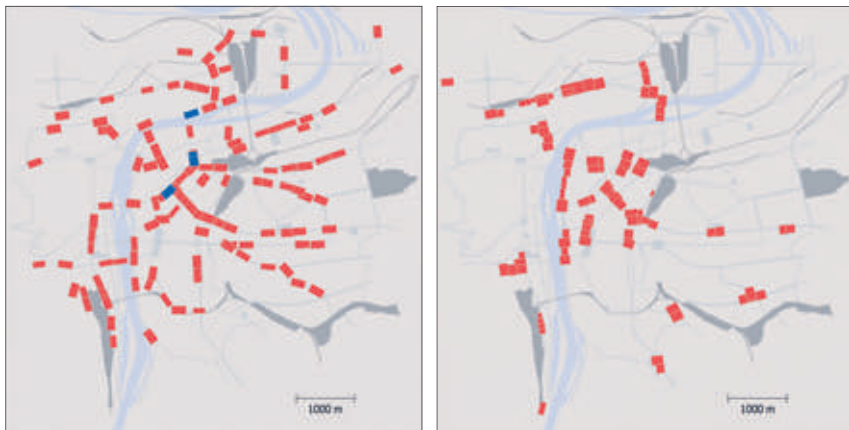
Obr. 12 – Hromadné změny zastávky v letech 1914–1917 (vlevo) a úpravy kvůli změně na pravostranný provoz v letech 1938–1939 (vpravo)

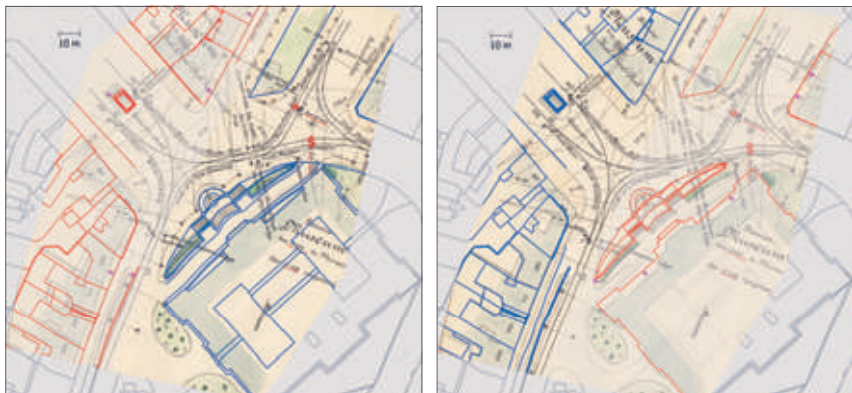
*Obr. 15 – Georeferencování křižovatky u Národního muzea podle samotného Muzea (vlevo) a podle domů na Václavském náměstí a pomníku sv. Václava (vpravo)*

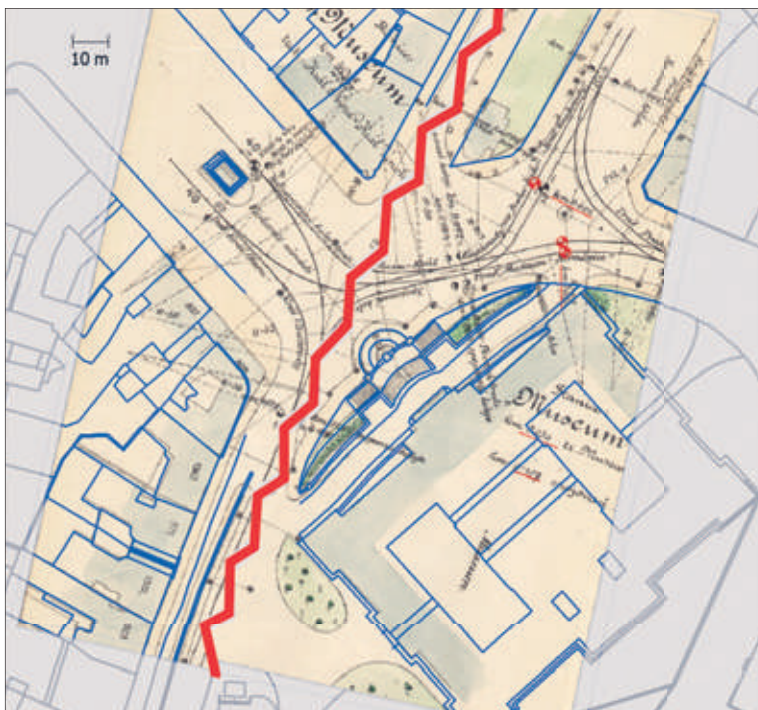
*Obr. 16 – Na dvě části georeferencovaná situace a opětovně složená v jednu*

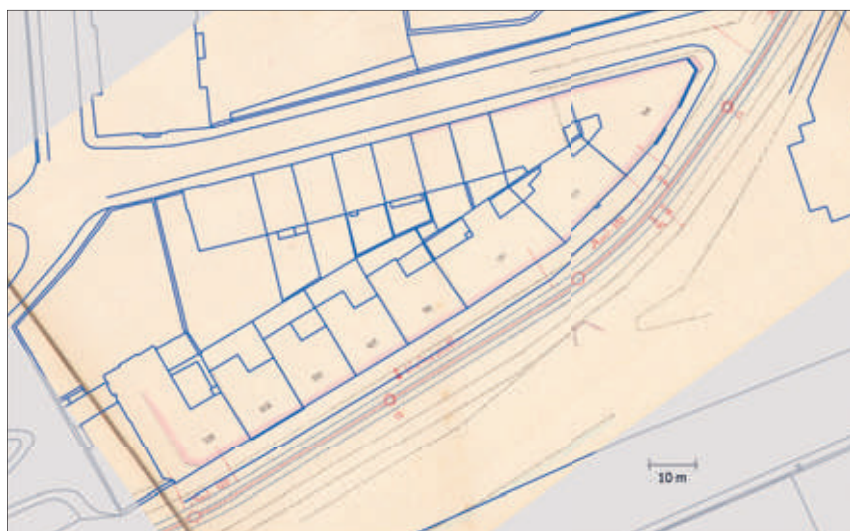
Obr. 21a – Ukázky přesně zakreslených míst – Nábřeží Kapitána Jaroše 1882

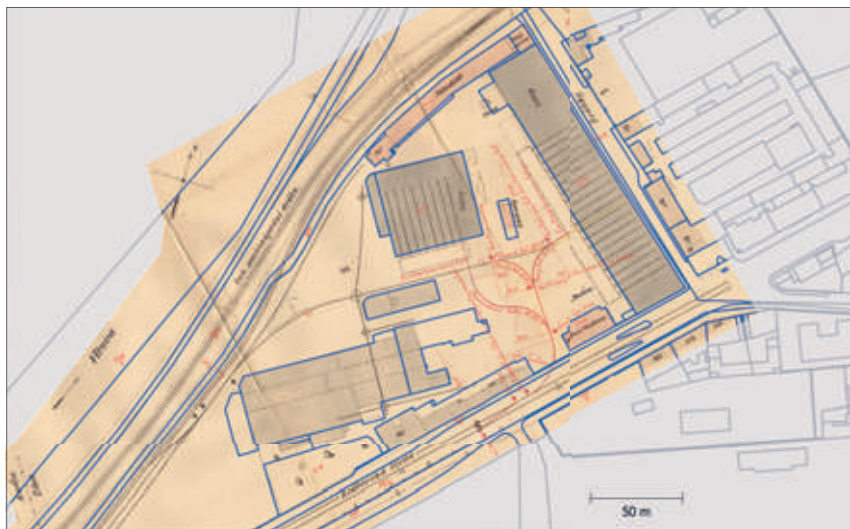
*Obr. 21c – Ukázky přesně zakreslených míst – Rustonka 1912*

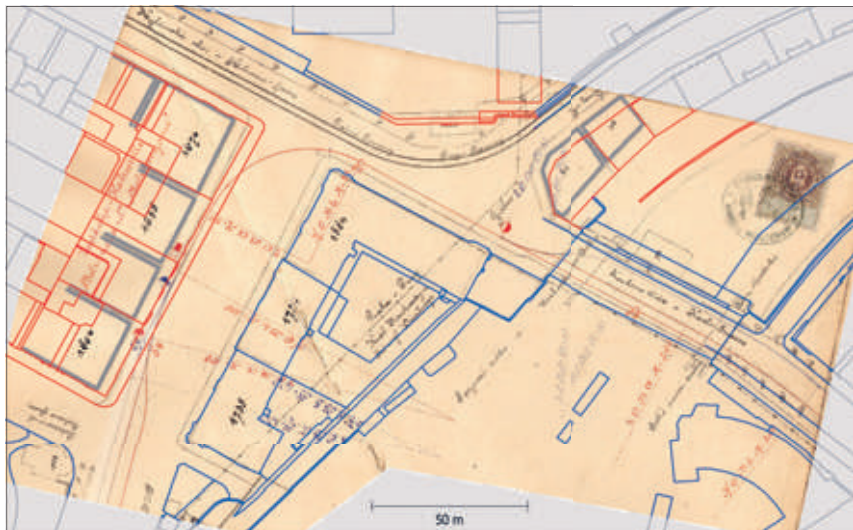
Obr. 23a – Lokality s významnými chybami (Bulhar)

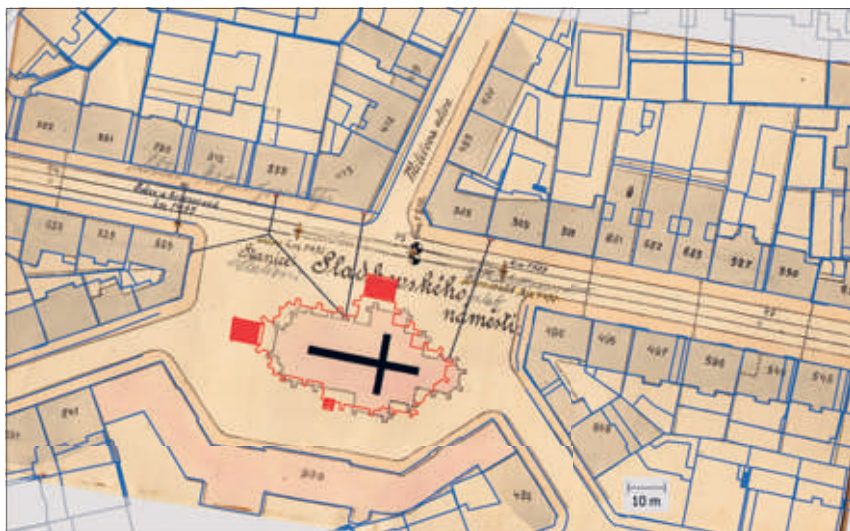
*Obr. 25 – Výrazně posunutý půdorys kostela sv. Prokopa, zatímco půdorysy okolních budov jsou relativně dobře (rekonstrukce vrchního vedení, 1915. NA, GI/R, kart. 334)*

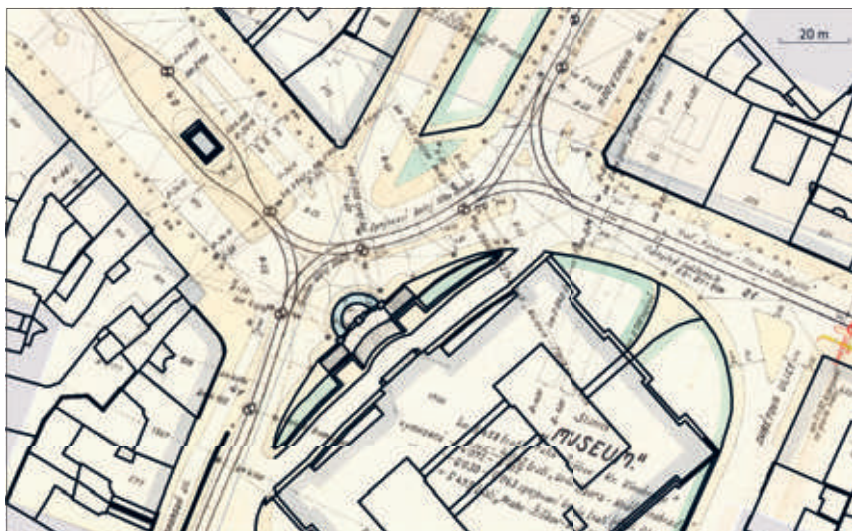
Obr. 28 – Detaily zobrazené na situačních plánech pouliční dráhy navíc oproti katastrální mapě (chodníky, pomníky, cestičky, osy kolejí, nástupní ostrůvky, sloupky osvětlení i vrchního vedení)
